Tilstandsrapport

Enebolig

Kassemveien 45 , 1816 SKIPTVET

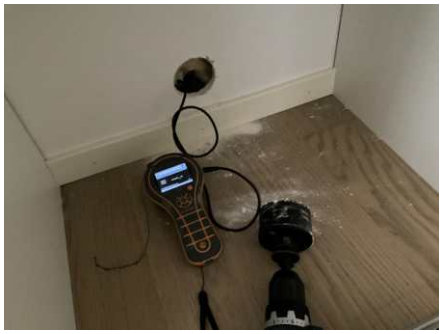
1. ETASJE > BAD

Vurdering av avvik:
• Det er montert vinduer eller dører i våtsonen.

Valgt løsning medfører at badet bør brukes med noe forsiktighet, ettersom overgangen mellom vindu og vegg ikke fullt ut oppfyller kravene til membran. Ved vannsøl i dette området kan det være risiko for at fukt trenger inn i tilstøtende konstruksjoner og materialer. Det anbefales derfor å vurdere tiltak som kan bedre fuktbeskyttelsen rundt vinduet og dermed redusere risikoen for skader.
