GÅSEIDSTIEN 29

Tilstandsrapport

Enebolig
Gåseidstien 29, 6015 ÅLESUND
ÅLESUND kommune
gnr. 44, bnr. 38

Befaringsdato: 23.06.2025 **Rapportdato:** 04.07.2025 **Oppdragsnr.:** 20030-1973 **Referansenummer:** PL1336

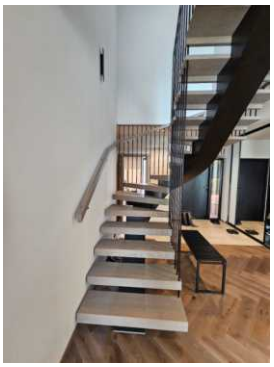
TG 1 Etasjeskille/gulv mot grunn

Det er betongdekke, etasjeskiller er av trebjelkelag med støypt betong for vannbåren varme.

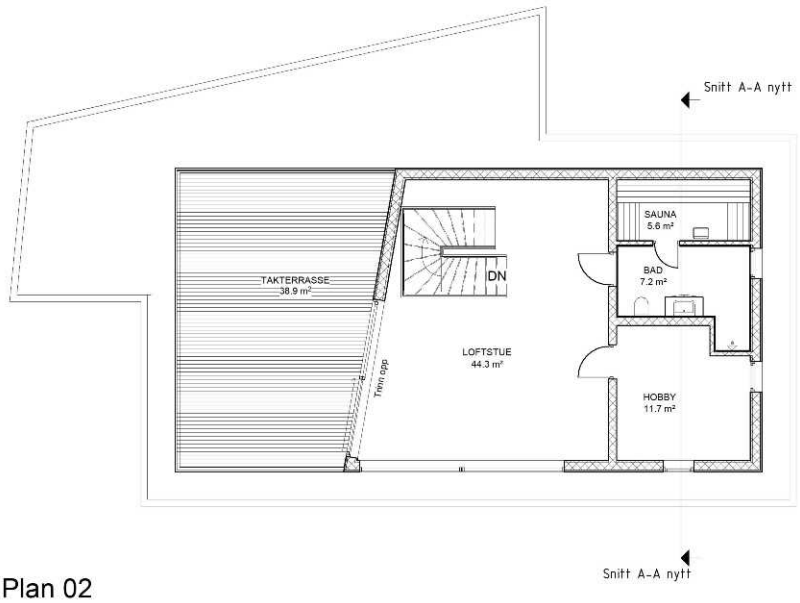
Plan 02

Det foreligger godkjente og byggemeldte tegninger, men det er avvik fra disse.
Kommentar: I henhold til tegninger datert 03.12.2021, er badet i 2. etasje noe større, og hobbyrommet er flyttet slik at det ligger ved trappen.
