ÅSEN 5

Tilstandsrapport

Fritidsbolig
Åsen 5, 3145 TJØME
FÆRDER kommune
gnr. 217, bnr. 309

Befaringsdato: 12.06.2025 **Rapportdato:** 19.06.2025 **Oppdragsnr.:** 21609-1466 **Referansenummer:** OZ2106

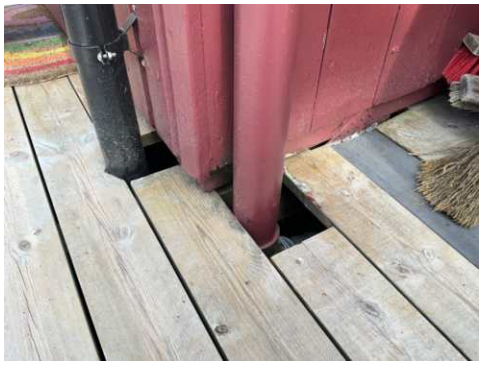
TG 1 Nedløp og beslag

Nedløp og beslag i stål.

Årstall: 2023 **Kilde:** Eier
