SALVERØDVEIEN 15

Tilstandsrapport

Enebolig
Salverødveien 15 , 4870 FEVIK
GRIMSTAD kommune
gnr. 38, bnr. 75

Befaringsdato: 08.07.2025 **Rapportdato:** 14.08.2025 **Oppdragsnr.:** 21147-1447 **Referansenummer:** HP9875

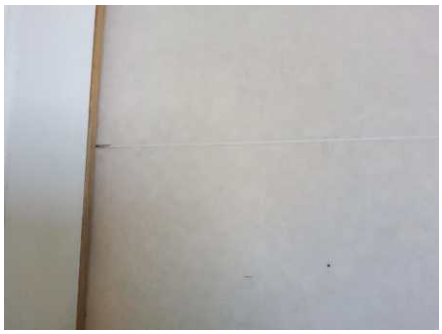
LOFT > VASKEROM

TG 2 Sluk, membran og tettesjikt

Det er plastsluk og synlig vinylbelegg som tettesjikt.

Vurdering av avvik:
• Mer enn halvparten av forventet brukstid er passert på membranløsningen.

Konsekvens/tiltak
• Det er viktig å merke seg at levetiden til en membran varierer basert på kvalitet, installasjon og bruk. Eldre membraner kan bli sprø og sprekke opp, noe som fører til at de mister sin vanntettende funksjon. Dette kan resultere i vannlekkasjer gjennom vegger og gulv og fuktskader.
