LISMARKVEGEN 384

Tilstandsrapport

Lismarkvegen 384, 2616 LISMARKA

Selveier enebolig på selveiertomt, bygget i 1925

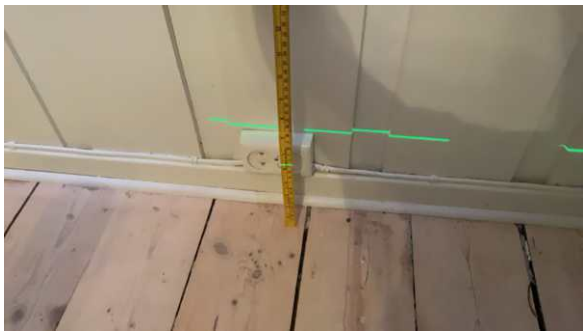
TG 3 Etasjeskille/gulv mot grunn

Vurdering av avvik:
• Målt høydeforskjell på over 30 mm gjennom hele rommet. Tilstandsgrad 3 gis med bakgrunn i standardens krav til godkjente måleavvik.

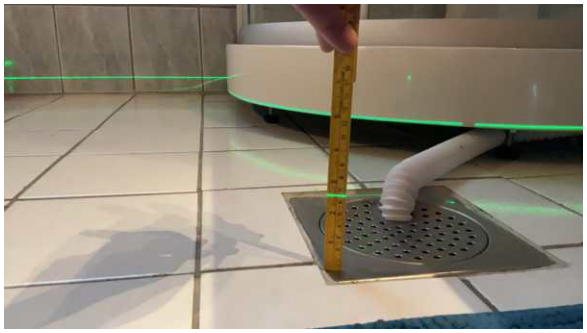
TG 2 Overflater Gulv

Vurdering av avvik:
• Det er påvist sprekker i fliser.

Flislegging på gulv bærer preg noe av manglende håndverksmessig utførelse.

Skader på fliser.

For å lukke avviket må det gjøres tiltak.

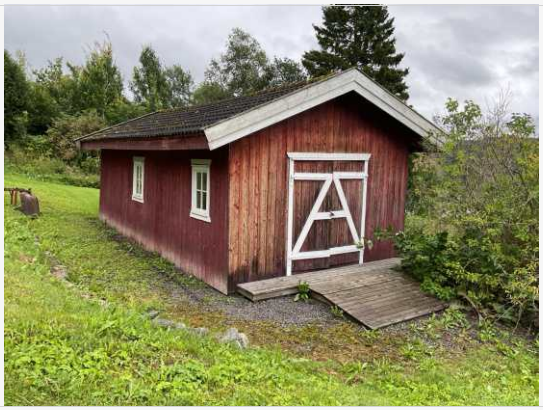
Kommentar
Bygningen har ukjent byggeår.

Standard
Uthus/bod med enkel standard.

Vedlikehold
Bygningen er ikke teknisk vurdert etter forskrift til avhendingsloven (Tryggere bolighandel). Det er kun en generell og forenklet beskrivelse og vurdering uten tilstandsgradsetting.
