SKÅLETJEDNLIE 30

Tilstandsrapport på eiendommen befart: 12.08.2025

Meglers verdivurdering

Skåletjednlie 30, 2890 ETNEDAL

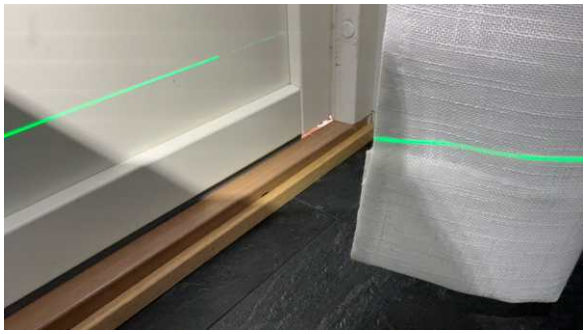
TG 2 Dører

Ytterdør i tre. Ytterdør i tre med 2-lags isolerglass.

Vurdering av avvik:
• Det er påvist utetthet/åpning mellom dørblad og dørkarm. Dvs. at kald trekk kan oppstå.
