Tilstandsrapport

Enebolig
Kollenvegen 13, 3712 SKIEN
SKIEN kommune
gnr. 73, bnr. 481

Befaringsdato: 19.06.2025 **Rapportdato:** 01.07.2025 **Oppdragsnr.:** 18885-2714 **Referansenummer:** AW3629

Autorisert foretak: Telemark Takst og Byggvurdering AS **Sertifisert Takstingeniør:** Jan T. Eriksrød **Vår ref:**

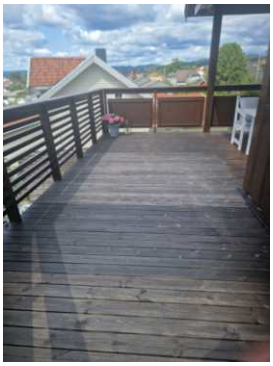
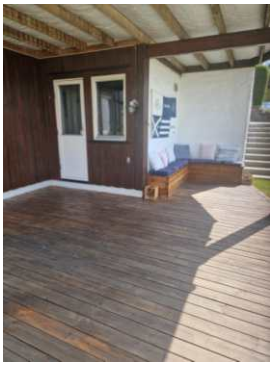
TG 2 Balkonger, terrasser og rom under balkonger

Boligen har etablert romlsig med terrasser med adkomst fra stue og terreng. Gulvbord og bjelker i impregnert trevirke. Rekkverk i spilepanel i impregnert trevirke.
Terrasse opphenget i vegg og bærende på pilarer med drager i front. Tetning mellom bjelker etablert. Merknad på lysåpninger mellom spiler. Lysåpning bør ikke overstige 20 mm.
Det er også etablert platting på grunn i impregnert trevirke. Platting er etablert rett på grunn.

Vurdering av avvik:
• Åpninger i rekkverk er ikke i henhold til krav i dagens forskrifter.

Konsekvens/tiltak
• Det er ikke krav om utbedring av åpninger i rekkverk til dagens forskriftskrav.

Kostnadsestimat: Ingen umiddelbar kostnad

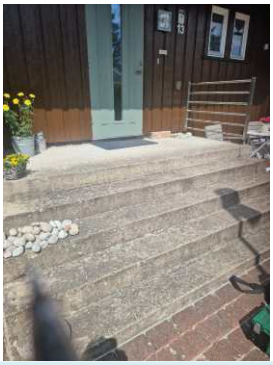
TG 1 Utvendige trapper

Trapp til adkomst/entre i 1.etasje i betong.

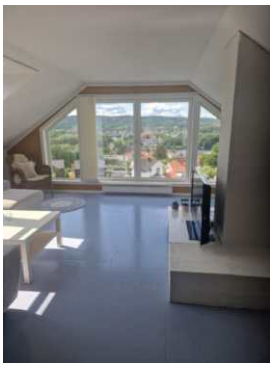
TG 1 Overflater

Innvendige overflater i boligen består av gulvbo0rtd, laminat og fliser på gulvflater. På vegger er det etablert plater/tapet, panel og malt flater. I himling er det takess og malt panel. På bad er det etablert fliser på vegg og gulvflater. Loftstue har Malt plater på gulvflater.
De fleste overflater er normalt siden byggeår. Det ble ikke registrert noen skader eller mangler, utenom normal bruks slitasje sett med tanke på alder.

Innredet loftstue.

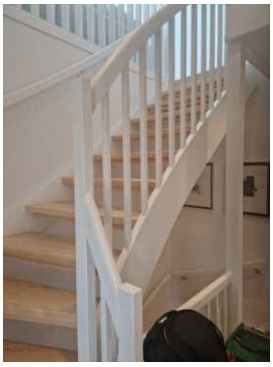
TG 1 Rom Under Terreng

Punktet må sees i sammenheng med 'Drenering'

Rom under terreng består av hall med trapp, bad, vaskerom, soverom og bod. Vegger i Thermo-mur med plater rett på mur. Hulltagning er ikke mulig. Ved bruk av fuktmåler mot tilfylte masser ble ingen unormale fuktverdier målt.

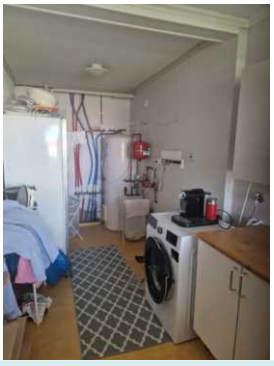
UNDERETASJE > VASKEROM

Vaskerom i underetasje har etablert belegg på gulvflater med oppkant på vegg. Malt veggflater. Vaskerommet er fra byggeår. Ventilasjon består av ventil i himling. Dør har luftespalte.
Det er etablert skylle kum i stål, opplegg til vaskemaskin og skaper med benkeplate.
Gulv er flatt. Sluk består av plastsluk.

Vurdering av avvik:
• Det er påvist avvik i fallforhold til sluk i forhold til krav i forskrift på byggetidspunktet.
