OPPSALVEIEN 9B

Tilstandsrapport

Enebolig
Oppsalveien 9 B, 0686 OSLO
OSLO kommune
gnr. 146, bnr. 486

Befaringsdato: 22.05.2026 **Rapportdato:** 25.05.2026 **Oppdragsnr.:** 18745-3357 **Eiendomsverdi ref nr:** NF1521

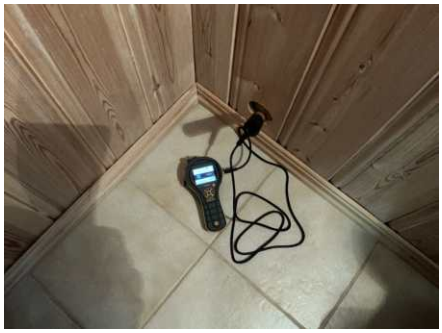
TG 1 Rom Under Terreng

Punktet må sees i sammenheng med 'Drenering'

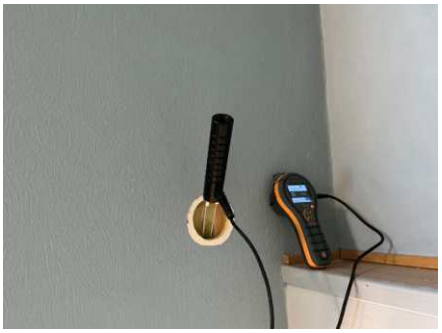
2 ETASJE > BAD/WC

TG 1 Tilliggende konstruksjoner våtrom
