SANDVADSVINGEN 32

Tilstandsrapport

Enebolig
Sandvadsvingen 32, 1680 SKJÆRHALDEN
HVALER kommune
gnr. 22, bnr. 106

Befaringsdato: 17.06.2025 **Rapportdato:** 25.06.2025 **Oppdragsnr.:** 22348-1059 **Referansenummer:** WR1025

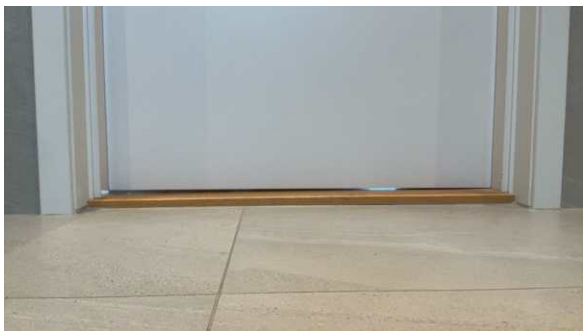
2. ETASJE > BAD

TG 2 Ventilasjon

Vurdering av avvik:
• Våtrommet mangler tilluftsventilering, f.eks. spalte/ventil ved dør.
