ALUNDAMVEIEN 57B

Tilstandsrapport

Alundamveien 57 B, 0957 OSLO

Befaringsdato: 30.07.2025 **Rapportdato:** 10.09.2025 **Oppdragsnr.:** 21229-25332 **Referansenummer:** GE8260

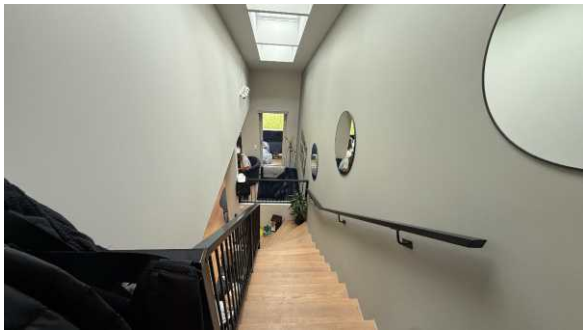
Underetasjen har to rom som går imot terrenget. Dette gjelder bad og bod.

Det ble ikke utført hulltaking da alle vegger ble åpnet opp i forbindelse med oversvømmelsen i august 2023. De påfølgende skadene, både utvendig og innvendig, er blitt utbedret av fagfolk.

Utførede yttervegger under terreng vurderes generelt som en risikokonstruksjon da bakliggende oppbygning ikke er kjent og ikke tilgjengelig for visuell inspeksjon. Dette reduserer muligheten for å oppdage svikt i fuktsikring.
Konstruksjonen kan også være utsatt for kondensering innvendig, spesielt ved temperaturforskjeller og mangelfull ventilasjon.

Det ble rutinemessig søkt etter fukt langs vegger med fuktindikator (Protimeter SM) på befaringen, og det var ingen indikasjoner på fukt.

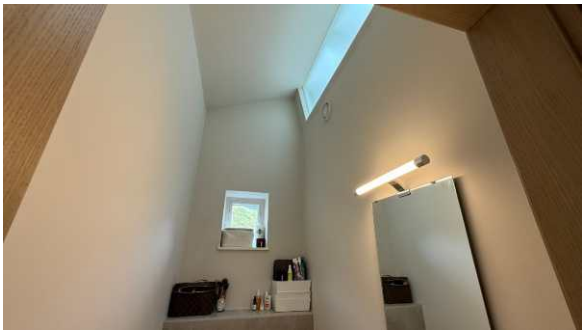
1. ETASJE > TOALETTROM

TG 1 Overflater og konstruksjon

Toalettrom med malte, slette vegger og flislagt gulv og sisterne.
Termostatstyrte varmekabler.
Balansert ventilasjon. Avtrekksventil på vegg. Tilluft via spalte ved terskel.
Rommet er utstyrt med heldekkende servant over vegghengt skap med glatte, folierte fronter, speil og lysarmatur over servant og vegghengt toalett.
Toalettet har synlig lekkasjespalte fra sisterne.
