HELLINGA 5C

Tilstandsrapport

Enebolig
Hellinga 5 C, 1151 OSLO
OSLO kommune
gnr. 158, bnr. 296, snr. 4

Befaringsdato: 24.06.2025 **Rapportdato:** 28.07.2025 **Oppdragsnr.:** 13722-3130 **Referansenummer:** QT8827

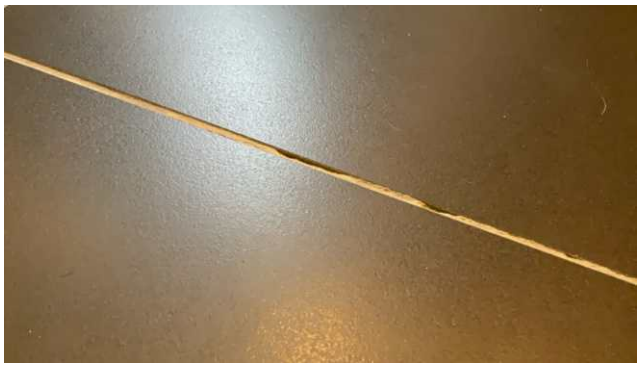
2. ETASJE > BAD

TG 2 Overflater Gulv

Flislagt gulv med gulvvarme (elektrisk). Punktsjekk med digitalt vater viser fall mot sluk på hele gulvet. Høyde fra overkant slukrist til underkant terskel er ca. 15-20 mm. Høyde på terskel er ca. 21- 32 mm. Ved testing av dusjen renner vannet mot sluket.

Vurdering av avvik:
• Det er påvist at flisfuger har riss/sprekker.
• Det er påvist at høydeforskjell fra topp slukrist til gulv/synlig topp membran ved dørterskel er mindre enn 25 mm.

Sprekk i fug.

Konsekvens/tiltak
• Dersom tiltaket ikke utføres er det fare for videre skadeutvikling.

Ta opp fliser, lime ned på nytt hvis mulig. Vær oppmerksom på at ved fjerning av flis kan det oppstå skader på underliggende konstruksjon (membran). Det kan også oppstå skader på fliser. Det er heller ikke sikkert at samme type flis er i handelen. Da må hele gulvet eventuelt byttes. Kontakt fagfolk for vurdering av omfang.

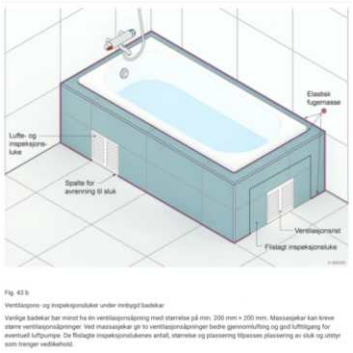
Vurdering av avvik:
• Det er avvik:

Det er mangelfull lufting av det innebyggede badekaret. Se illustrasjon.

Konsekvens/tiltak
• Tiltak:

Erstatte den tette luken med en sjalusirist som ivaretar anbefalt lufting. Se illustrasjon.

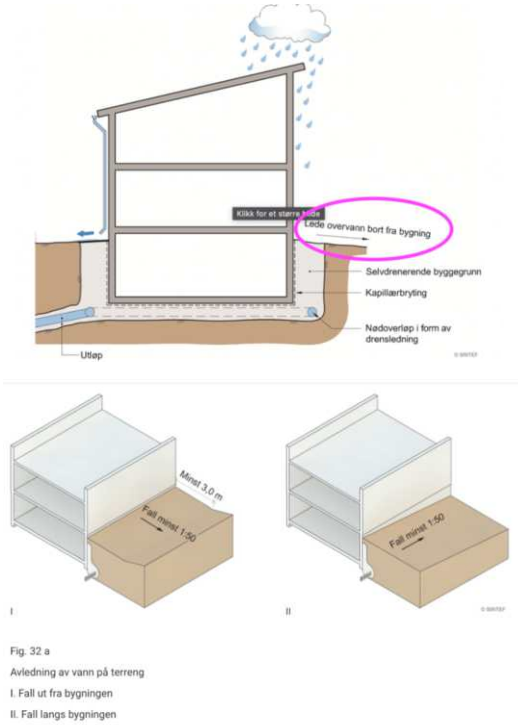
Fig. 32 a
Avledning av vann på terreng
I. Fall ut fra bygningen
II. Fall langs bygningen

• Det bør foretas terrengjusteringer.

Ideellt bør det foretas terrengjusteringer.
