RÅDYRVEIEN 20C

Tilstandsrapport

Rådyrveien 20 C, 0595 OSLO
OSLO kommune
gnr. 89, bnr. 7
Andelsnummer 273

Befaringsdato: 25.06.2025 **Rapportdato:** 10.07.2025 **Oppdragsnr.:** 12309-25163 **Referansenummer:** GH2014

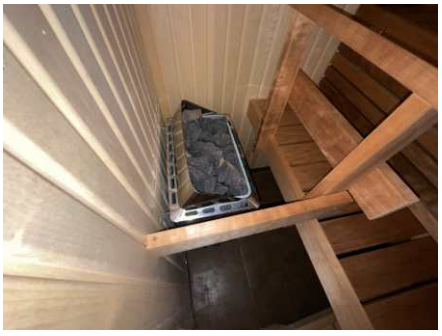
Vurdering av avvik:
• Det er ikke tilfredsstillende ventilering fra rommet.

Rommet er ikke bygget som ett rom i rom og har ikke omsluttende lufting. Dette kan på sikt medføre kondens og fuktproblematikk.
