KILEHEIA 128

Tilstandsrapport

Kileheia 128 , 4643 SØGNE

Befaringsdato: 29.06.2026 **Rapportdato:** 30.06.2026 **Oppdragsnr.:** 19344-2284 **Eiendomsverdi/PropCloud ref nr:** IH4734

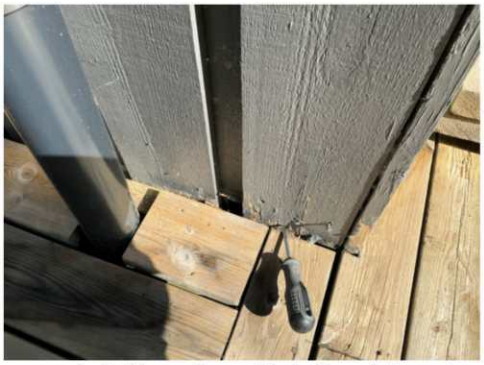
TG 2 Veggkonstruksjon

TG settes grunnet alder og slitasje. Det er registrert sporadiske kledningsbord som er slitt og/eller har mykt treverk (råteskade)
Det er lite/begrenset lufting bak kledning. I bunn av vegg er det lite tilgang for gjennomlufting. Det skal sies at det ofte var en «vanlig/brukt» løsning med tanke på byggetid, men forhold kan noen ganger resulterer i kondensproblematikk mellom kledning og vindsperre.

Enkelte vannbord og vindski er modne for utskifting

Økt slitasje og vanskelig tilgang for vedlikehold med denne type løsning

Eksempel på lokal råte i bunn av bord

Svak/manglende lufting bak kledning

Lokale utskiftinger av dårlige bord må gjennomføres for å hindre videre råteskader og forringelse av konstruksjonen. Det bør vurderes utskifting av større felter eller hele fasader med tanke på alder og generell slitasje. Begrenset lufting bak kledningen kan føre til eller være en mulig årsak til kondensproblematikk og fuktskader i veggkonstruksjonen. Forbedring av lufting bør vurderes for å sikre god uttørking og redusere risiko for fuktrelaterte skader. Dersom man skifter ut hele fasader må bedre lufting etableres.
Vanlig vedlikehold må uansett påregnes for å opprettholde veggens funksjon og levetid på de områder som ikke har behov for umiddelbare tiltak.

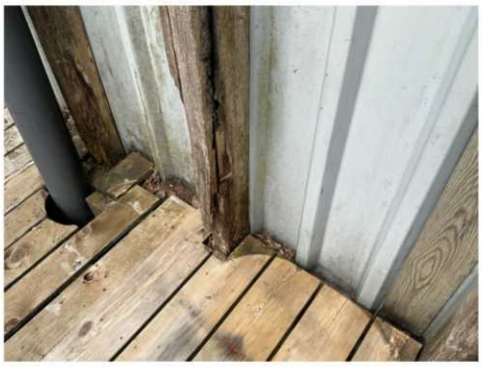
På bakside av hytten er det bygd en type overbygg/bodrom av trekonstruksjon og plater.

Bygget har ufagmessig og enkel utførelse. Betydelige råteskader i deler av treverk/konstruksjon.

Råteskade i døren

Plater og beslag på taket. Rustdannelse
