PRIVATMEGLEREN
SKI – ÅS

GRAVVEIEN 1 A

Tilstandsrapport

Enebolig
Gravveien 1 A, 1914 YTRE ENEBAKK
ENEBAKK kommune
gnr. 91, bnr. 167, snr. 1

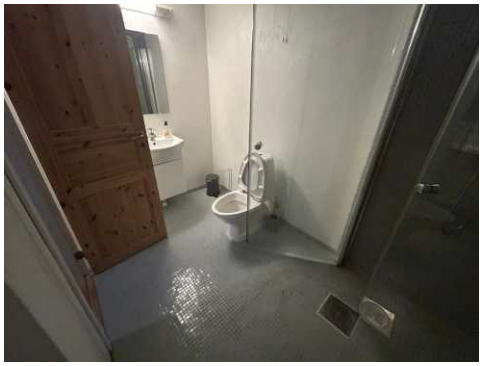
KJELLER > BAD

TG 3 Generell

Baderom med utførelse originalt fra byggeår med fliser på gulv, og fliser/mur/panel på vegg.
Rommer er innredet med gulvmontert klosett, håndvask og dusjnisje.
Det er noe fall til sluk, rommet er funksjonelt.

Vurdering av avvik:
• Våtrommet må oppgraderes for å tåle normal bruk etter dagens krav.
