Tilstandsrapport

Enebolig
Kirkeveien 49 , 1363 HØVIK
BÆRUM kommune
gnr. 8, bnr. 1702

Befaringsdato: 18.08.2025 **Rapportdato:** 21.08.2025 **Oppdragsnr.:** 12901-1729 **Referansenummer:** HB6742

Autorisert foretak: TEK-Norge AS **Sertifisert Takstingeniør:** Lasse Jensen **Vår ref:** Lasse Jensen

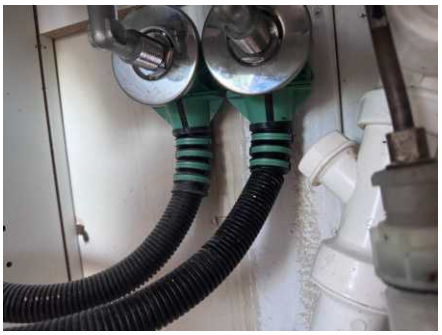
Det er brudd på varerør rundt vannrør i kjøkkenvasken i 1. etasje.

Vannskap i hybel er ikke merket.
Det er registrert drenering/lekkasjesikringsrør fra vannskap på loft, men det er ikke funnet utløp for dette.

Konsekvens/tiltak
• Tiltak:
• Rørkurser på rør-i-rør system bør merkes.
