SVALEVEIEN 10

Tilstandsrapport

Rapport utført av PrivatMegleren Moss den 08.07.2025

Svaleveien 10, 1518 MOSS

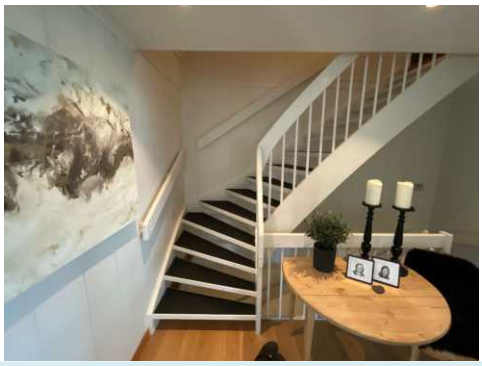
TG 2 Innvendige trapper

Åpne trapper i tre mellom etasjene.

Vurdering av avvik:
• Åpninger mellom trinn i innvendig trapp er større enn dagens forskriftskrav.

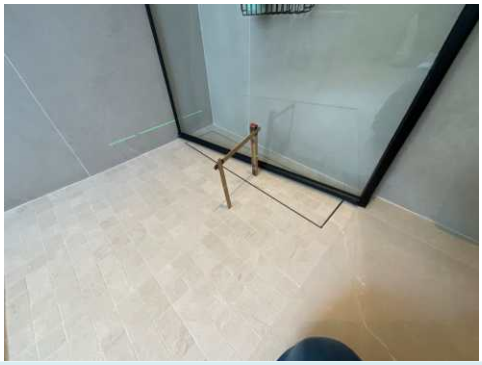
2. ETASJE > BAD 2

Hovedbad fra 2025. Utført av fagfolk, dokumentasjon foreligger i boligmappa.

TG 0 Overflater vegger og himling

Flis på vegger og slettmalt tak.
