BRØDRENE BERGS VEI 8

Tilstandsrapport

Enebolig med integrert garasje
Brødrene Bergs vei 8, 1592 VÅLER I ØSTFOLD
VÅLER kommune
gnr. 72, bnr. 14

Befaringsdato: 22.08.2025 **Rapportdato:** 22.08.2025 **Oppdragsnr.:** 13784-2907 **Referansenummer:** IS1072

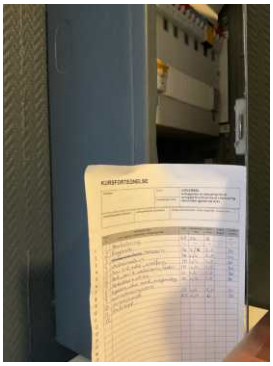
Sikringsskap med automatsikringer. 8 fordelerkurser på hhv. 10, 16, 13 og 25 ampere. Hovedkurs på 63 ampere.

Ny innmat i sikringsskap i regi av Storm Elektro.
El-kontroll utført i regi av Elvia, Omexom Elsikkerhet AS.
