GABRIEL SCOTTS VEI 14

Tilstandsrapport

Gabriel Scotts vei 14

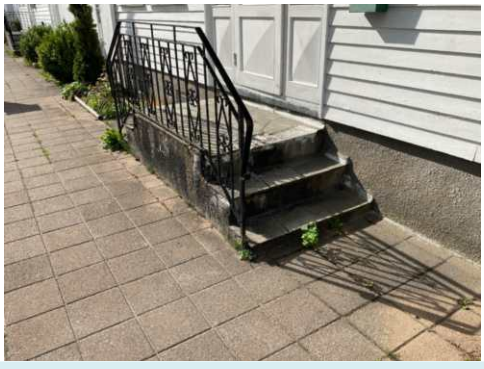
Støpt hoved trapp. Sprekker i trapp og løse skifer. Stål rekkverk. Dette er noe løst i innfestingen. Støpt trapp til kjeller. Her er det ikke rekkverk og trapp har seget og sprekk mellom trapp og grunnmuren er fuget.

Vurdering av avvik:
• Det er ikke montert rekkverk.
• Det er avvik:

Hoved trapp har sprekker i trapp og løse skifer. Stål rekkverk. Dette er noe løst i innfestingen.Trapp til kjeller har seget i forhold til grunnmuren.

Konsekvens/tiltak
• Rekkverk må monteres for å lukke avviket.
• Tiltak:
