SJUSJØVEGEN 316

Tilstandsrapport

Sjusjøvegen 316, 2372 BRØTTUM

Selveier enebolig på selveiertomt, bygget i 1875

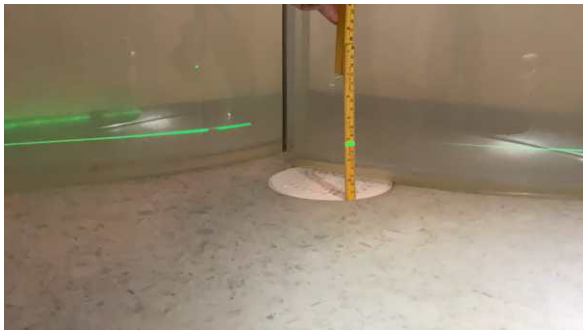
1. ETASJE > BAD

BESKRIVELSE AV VÅTROMMET: Gulvbelegg. Belegg på vegg. Malte plater i himling. Servant med underskap. Speil. Dusjdører. Gulvmontert toalett. Avtrekksvifte. Ventil plassert på vegg. Tilluftspalte i dør. Sluk i plast.

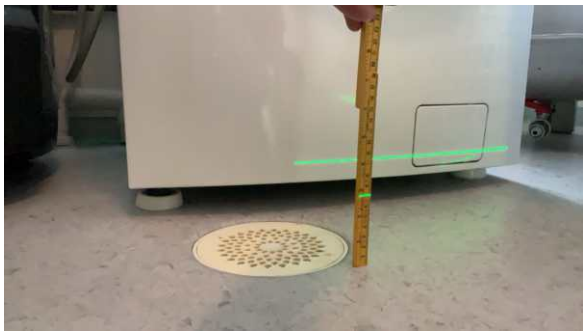
1. ETASJE > VASKEROM

BESKRIVELSE AV VÅTROMMET: Gulvbelegg. Belegg på vegg. Malte plater i himling. Utslagsvask. Gulvmontert toalett. Opplegg til vaskemaskin. Naturlig avtrekk fra vindu. Varme i gulv. Sluk i plast.

Badet ventileres med en passiv ventil gjennom vegg/vindu. Denne slipper ofte luft inn istedenfor ut og fukten fra våtrommet spres i boligen.

• Elektrisk avtrekksvifte bør monteres for å lukke avviket.
