Tilstandsrapport

Enebolig
Liavegen 30 , 3576 HOL
HOL kommune
gnr. 7, bnr. 40

Befaringsdato: 08.07.2025 **Rapportdato:** 28.07.2025 **Oppdragsnr.:** 21556-1157 **Referansenummer:** TL1675

Autorisert foretak: Takstingeniør Mathias K. Bjørke **Sertifisert Takstingeniør:** Mathias K. Bjørke **Vår ref:** Privatmegleren Herleiksplass & Partnere

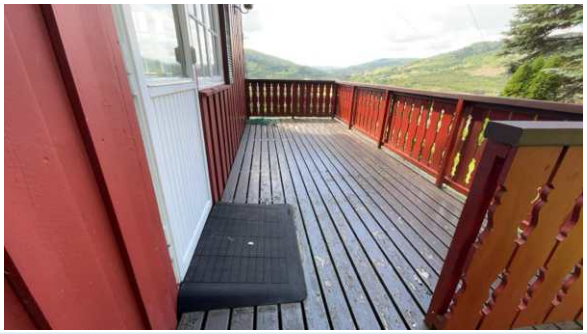
Vurdering av avvik:
• Det er påvist dører som er vanskelig å åpne eller lukke.

balkongdør tar i terskel og er vanskelig åpne/lukke.

Konsekvens/tiltak
• Dører må justeres.

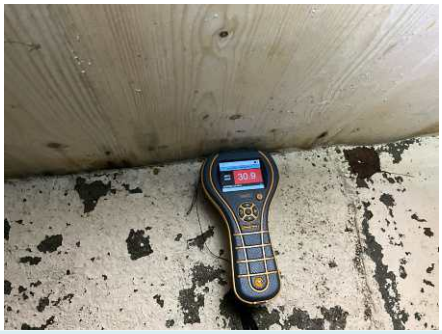
Vurdering av avvik:
• Det er påvist skade som følge av angrep av fukt/råte.

Det er registrert høyt fuktnivå i treverk og noe råte i bunn av vegger mot betong.

Konsekvens/tiltak
• Skader i rommet må utbedres.

For å utbedre skade må råteskadet materiale fjernes, det er i midlertid anbefalt at trematerialer fjernes da det er målt høyt fuktnivå i hele kjelleren.
