Tilstandsrapport

Kjedehus
Greverudåsen 14, 1415 OPPEGÅRD
NORDRE FOLLO kommune
gnr. 243, bnr. 993

Befaringsdato: 25.03.2025 **Rapportdato:** 10.04.2025 **Oppdragsnr.:** 10040-1653 **Referansenummer:** BC1283

Autorisert foretak: Follo Takst AS **Sertifisert Takstingeniør:** Morten Bratberg **Vår ref:**

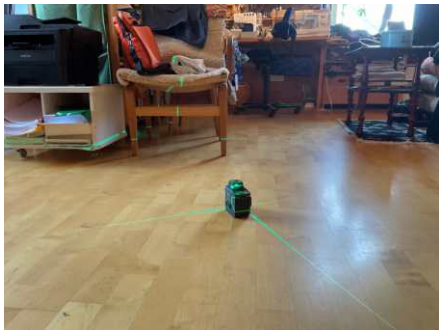
Vurdering av avvik:
• Målt høydeforskjell på mellom 10 - 20 mm innenfor en lengde på 2 meter. Tilstandsgrad 2 gis med bakgrunn i standardens krav til godkjente måleavvik.

Målt høydeskjell i stue og kjøkken samt loftstue.

Målinger er utført med en streklaser og tilfeldig punktmåling med tommestokk. Til info er ikke alle rom blitt målt og det rom var begrenset med at boligen var møblert.

Bygningsdelen fungerer til tenkt funksjon. Ved evt. utskiftning av gulv/parkett bør undergulv kontrolleres opp mot høyst tillatte planavvik for det spesifikke gulv en måtte velge (det forskjell på toleransekrav til et hvert produkt).

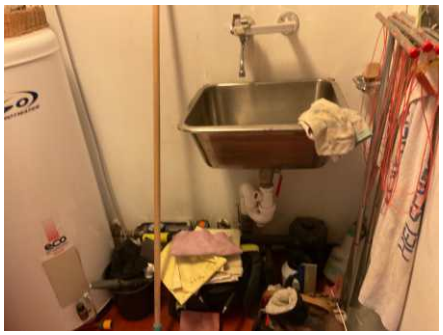
TG 2 Sanitærutstyr og innredning

Utslagsvask, skap og opplegg for vaskemaskin.

Opprinnelig røropplegg og sanitær.

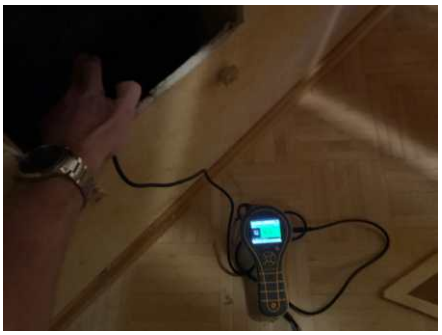
TG 2 Tilliggende konstruksjoner våtrom

Det finnes en inspeksjonsluke fra trapperom og mot bad. Har er det synlig at baderomskabin har et ytre betongs kjerne.

TG2 er satt for å belyse en risiko i konstruksjon mot grunnmur da det i bod i underetasjen ble konstatert fukt i multimur konstruksjon på innside av betongkjerne.

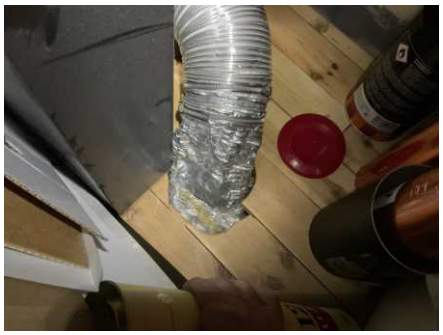
TG 2 Ventilasjon

Boligen har mekanisk ventilasjon.

Motor til avtrekksventilasjon er fra byggeåret og har begrenset med gjenværende levetid. Enkelte kanaler på loft er blitt noe klemt.
