HUNNBAKKEN 48

Tilstandsrapport

Hunnbakken 48, 1655 SELLEBAKK

Selveier enebolig på selveiertomt, bygget i 1964

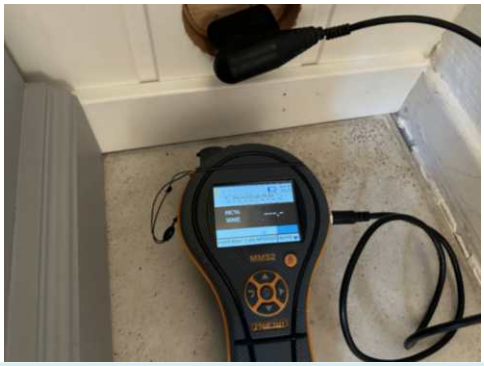
1.ETASJE > BAD

TG 0 Tilliggende konstruksjoner våtrom

• Det er påvist at høydeforskjell fra topp slukrist til gulv/synlig topp membran ved dørterskel er mindre enn 25 mm.
• Det er påvist avvik i fallforhold til sluk i forhold til krav i forskrift på byggetidspunktet.

Det bemerkes at fall er noe mm under krav. Dette kan medføre at vannsøl utenfor dusjsone ikke renner til sluk. Det er en mulighet for at dette bruker litt tid på og tørke opp. Eventuelt må det tørkes opp.
Selv om fall på gulv har avvik fra krav, kan rommet brukes til hygieniske aktiviteter.

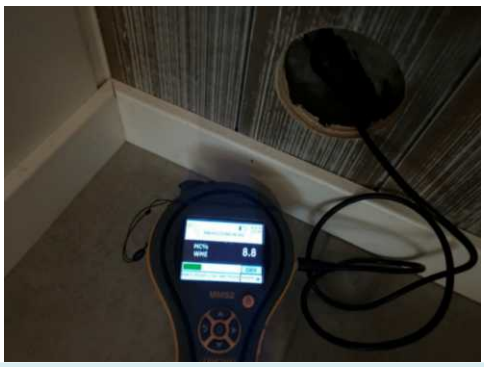
KJELLER > BAD

TG 0 **Tilliggende konstruksjoner våtrom**

Det er tatt hull i vegg
Det er målt etter fukt med Protimeter fuktindikator med hammerelektrode med en fuktprosent på 8,8%
