Tilstandsrapport

Enebolig
Kråkstadveien 14 A, 1825 TOMTER
INDRE ØSTFOLD kommune
gnr. 807, bnr. 44

Befaringsdato: 26.08.2025 **Rapportdato:** 01.09.2025 **Oppdragsnr.:** 13700-1022 **Referansenummer:** AX2098

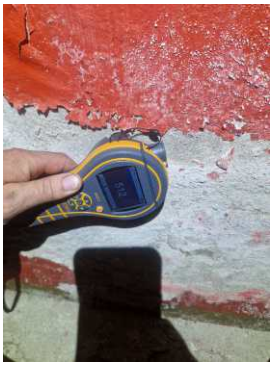
Gulvet er av betong. Veggene har betong/mur. Hulltaking er ikke foretatt da det ikke er fysisk mulig pga tilliggende konstruksjoner.

Vurdering av avvik:
• Det er påvist indikasjoner på noe fuktgjennomtrenging i kjellergulv.

Yttervegger mot terreng har store flater med malings avflassing og salt utslag, dette er et tegn på fukt gjennomtrenging og tegn til begrenset effekt av dreneringen.
Punktet må sees i sammenheng med "Fuktsikring og drenering"
Ved bruk av fuktindikator på befarings tidspunktet ble det registrert varierende verdier langs de fleste vegger.

Konsekvens/tiltak
• Det påviste fuktnivå gir grunn til å overvåke konstruksjonen jevnlig for å se utvikling over tid, og eventuelt foreta tiltak for å unngå fuktskader.

Det anbefales yttligere undersøkelser og utbedring av utvendig fuktsikring.
TG2 på bakgrunn av tegn til fukt og fuktnivåer.
