PRIVATMEGLEREN
VALDRES

GARLISLETTE 17

Tilstandsrapport på eiendommen datert: 28.08.2025

Garlislette 17, 2953 BEITOSTØLEN

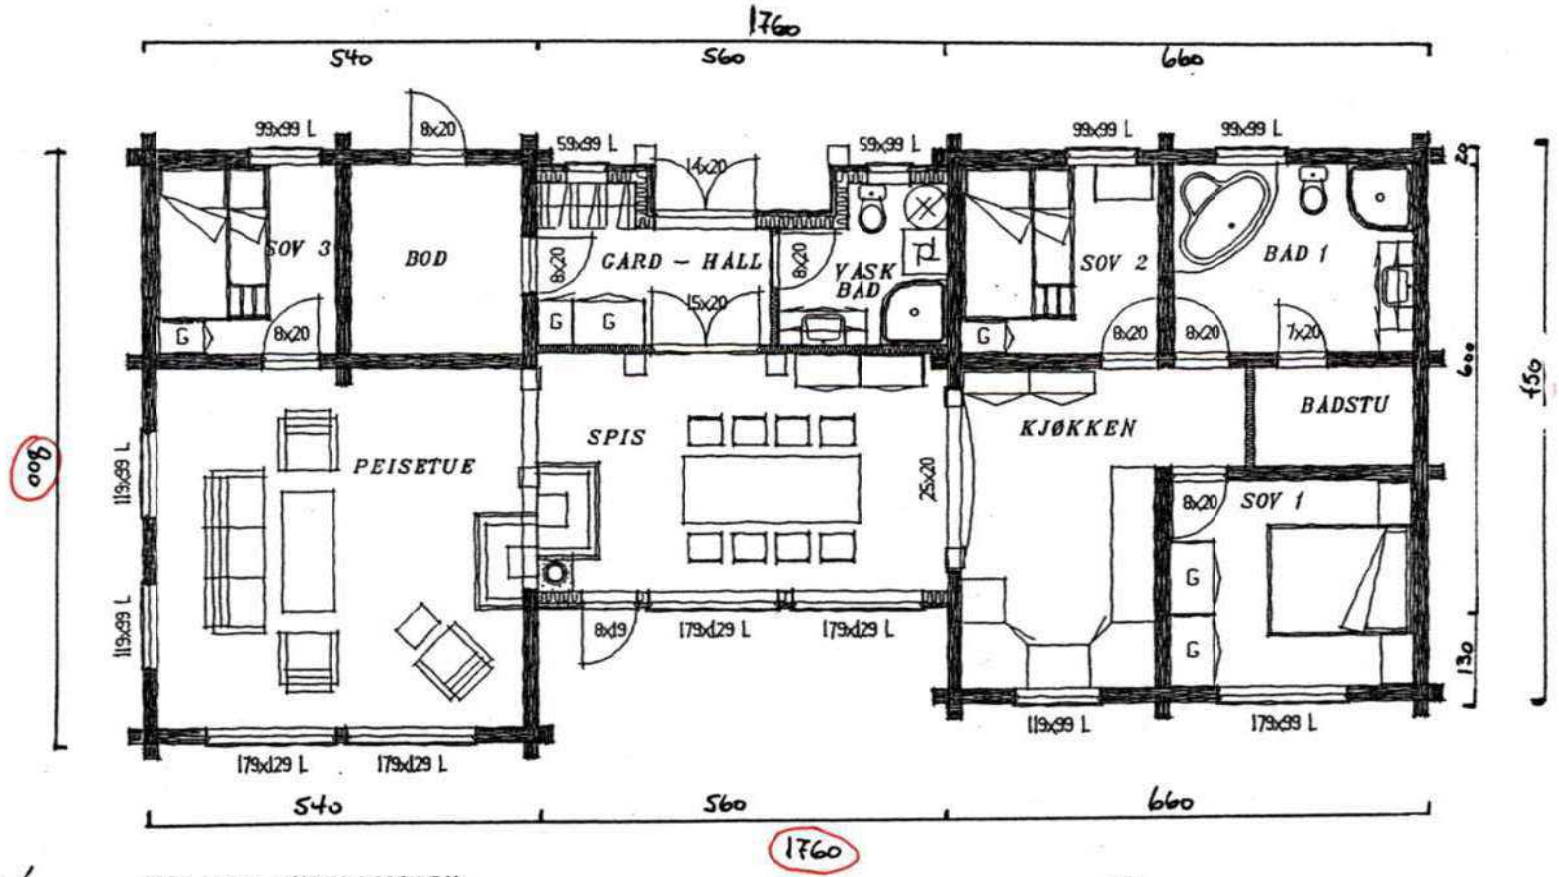
TOR GEIR ENGEBRIGTSEN
HOVEDPLAN
MAL 1:100
26.01.04

Det foreligger godkjente og byggemeldte tegninger fra 2004, det er avvik i areal ved bad og vindfang der byggetegning har utvidet areal/utbygg ved ytterdør. Men bruk som en rett vegg og derfor noe mindre areal enn hva som er byggemeldt.
