Tilstandsrapport

Vågsbygdveien 27 , 4621 KRISTIANSAND S

Befaringsdato: 12.08.2025 **Rapportdato:** 25.08.2025 **Oppdragsnr.:** 13333-4611 **Referansenummer:** VP4216

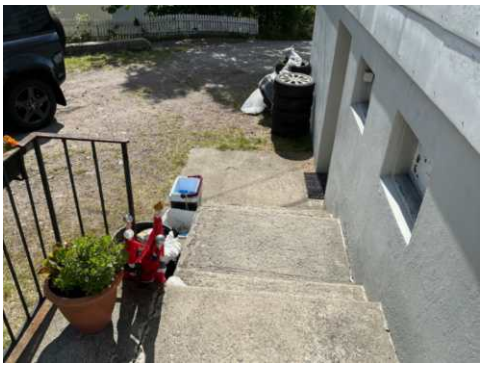
• Det er ikke montert rekkverk.

Ingen rekkverk på den ene. På den ved inngang er det en side. Rust på smijern.

• Rekkverk må monteres for å lukke avviket.
