VEDLEGG
HELLEMYR TERRASSE 51A

Tilstandsrapport

Hellemyr terrasse 51A , 4628 KRISTIANSAND S

Befaringsdato: 30.07.2025 **Rapportdato:** 03.08.2025 **Oppdragsnr.:** 13333-4598 **Referansenummer:** AE1866

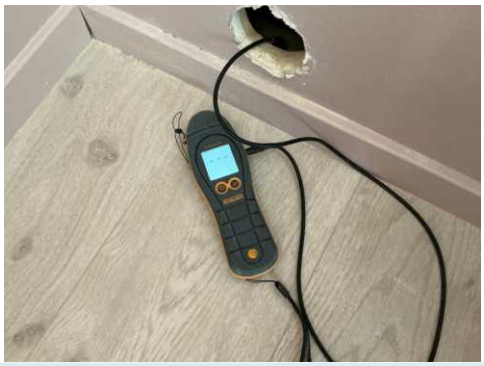
1 ETASJE > BAD

TG 0 Tilliggende konstruksjoner våtrom

Hulltaking utført i tilstøtende rom, ikke tegn til avvik.

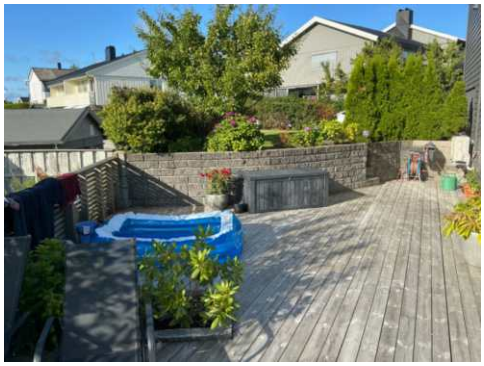
TG 2 Forstøtningsmurer

Gjelder mindre mur ved terrasse.

Vurdering av avvik:
• Det er avvik:

Noe sprekk i den ene delen av muren.
