PRIVATMEGLEREN
LARVIK

KRABBEGATA 98

Tilstandsrapport m/Energiattest

Krabbegata 98

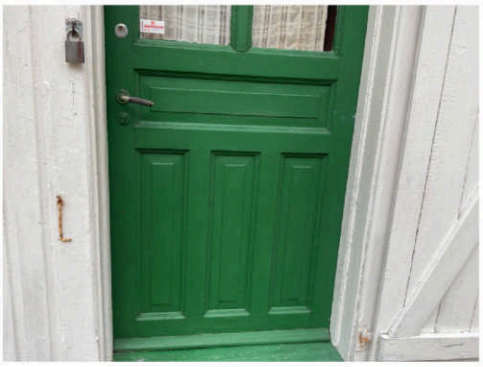
Boligen har malt hovedytterdør og malt verandadør i tre.

- Karmene i dører er værslitte utvendig og det er sprekker i trevirket.
- Det er avvik:

Mer enn halvparten av forventet brukstid er oppbrukt på ytterdør.

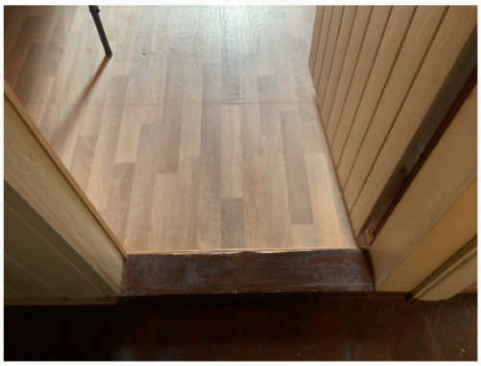
Oppgradering av overflater må påregnes i forhold til dagens standard.

Oppgradering av overflater må regnes med i forhold til dagens standard.

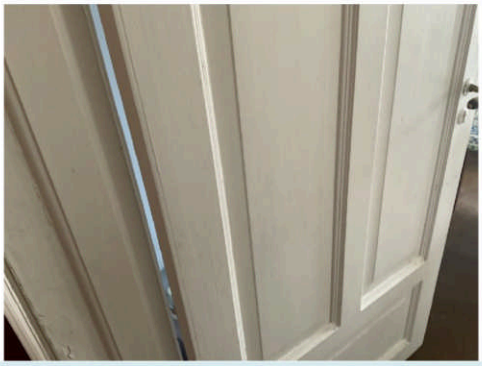
Innvendig har boligen malte fyllingsdører.

Mer enn halvparten av forventet brukstid er oppbrukt på innvendige dører.
