Tilstandsrapport

Enebolig

Kokleheia 59, 4630

Befaringsdato: 17.03.2026 **Rapportdato:** 18.03.2026 **Oppdragsnr.:** 15166-1588 **Eiendomsverdi ref nr:** YN1727

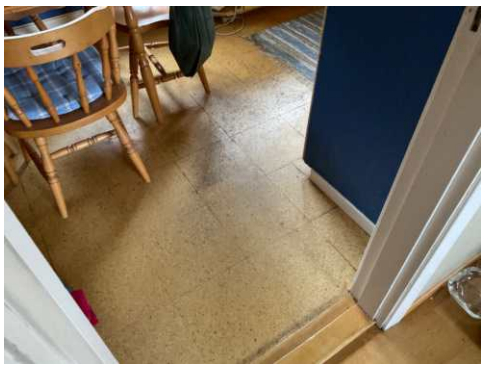
TG 2 Overflater

Slitte overflater som etter undertegnedes vurdering bør renoveres. Fuktmerker i himling i vindfang. Dette var tørt på befaringsdagen. Antar derfor at fukt stammer fra lekkasje fra før tak ble tekket om i 2024.

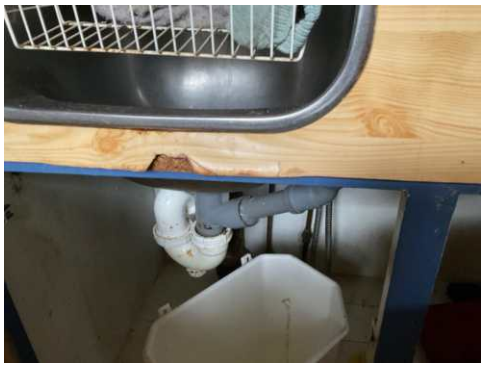
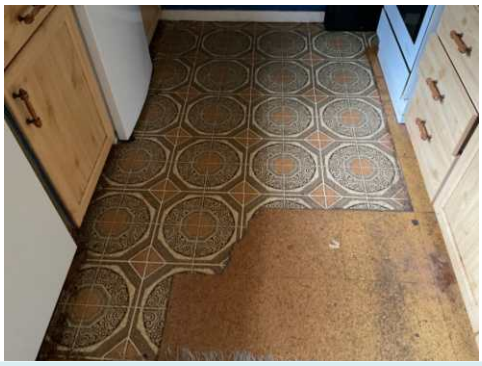
• Det er påvist at overflater/kjøkkeninnredning har omfattende skader.
• Det er påvist skader på overflater/kjøkkeninnredning utover normal slitasjegrad.

• Påviste skader må utbedres.
• Det må foretas full utskiftning av overflater/innredning.

Kostnadsestimat: 100 000 - 200 000

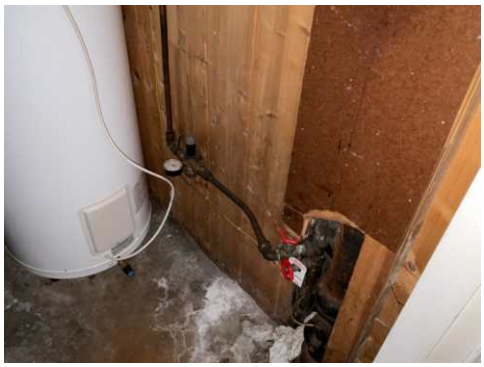
Kobber vannrør fra byggetiden. Man må være hos på alle på disse. Mer enn halve levetiden er oppnådd

• Mer enn halvparten av forventet brukstid er passert på innvendige vannledninger.

• Det er ikke behov for utbedringstiltak siden anlegget fungerer i dag, men ut ifra alder kan skader plutselig oppstå på eldre anlegg.

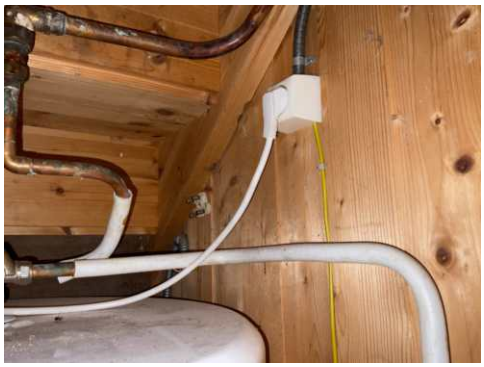
• Det er ikke påvist tilfredsstillende el-tilkobling av varmtvannstank iht. gjeldende forskrift.

• Det bør etableres tilfredsstillende el-tilkobling etter gjeldende forskrift.
