PRIVATMEGLEREN
MOSS

BJERGET 8

Tilstandsrapport

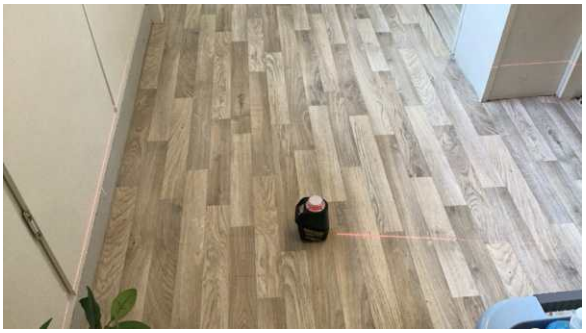
Vurdering av avvik:
• Målt høydeforskjell på over 30 mm gjennom hele rommet. Tilstandsgrad 3 gis med bakgrunn i standardens krav til godkjente måleavvik.

Opp til ca 140 mm skjevhet i gangen.
Gulvet i gangen har jevn skjevhet over hele rommet og er bygget som en type rampe.

Konsekvens/tiltak
• For å få tilstandsgrad 0 eller 1 må høydeforskjeller rettes opp. Det vil imidlertid sjelden være økonomisk rasjonelt som et enkeltstående tiltak i en bolig som dette. Dersom boligen en gang skal renoveres, kan man vurdere slike tiltak.

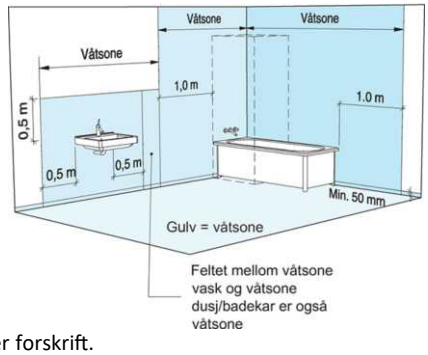
TG 2 Overflater vegger og himling

Veggene har panel, fliser og malt mur.
Taket har panel.

Vurdering av avvik:
• Det er vindu/dør med ikke fuktbestandige materialer i våtsonen (ved vask, dusj, badekar, osv.), løsningen eller byggematerialet er uegnet.
• Det er uegnede materialer i våtsoner.

Konsekvens/tiltak
• Dersom det ikke gjøres tiltak, kan dette medføre oppfukting, oppsvelling og forringelse av materialer over tid og fuktskader på tilstøtende konstruksjoner.

Anbefalt tiltak:
Fuktsikring av vinduer vil i hovedtrekk bestå av at veggmembranen er ført helt ut på karm/utfôring og alle åpninger og sammenføyninger er fylt med fugemasse.
Til overflatebehandling bør alkydbasert maling være benyttet.
