Meglers verdivurdering

Rapport utført av PrivatMegleren Moss den 19.01.2026

Orkerødgata 66 B, 1511 MOSS

Selveier enebolig på selveiertomt, bygget i 1976

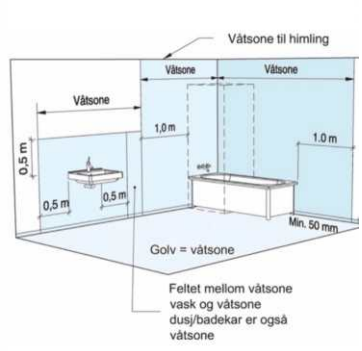
TG 2 Overflater vegger og himling

Flis på vegger og slettmalt tak.

Vurdering av avvik:
• Det er vindu/dør med ikke fuktbestandige materialer i våtsonen (ved vask, dusj, badekar, osv.), løsningen eller byggematerialet er uegnet.
