VEDLEGG
MARVIKSVEIEN 86

Tilstandsrapport

Marviksveien 86 , 4632 KRISTIANSAND S

Befaringsdato: 28.08.2025 **Rapportdato:** 31.08.2025 **Oppdragsnr.:** 13333-4638 **Referansenummer:** CP1491

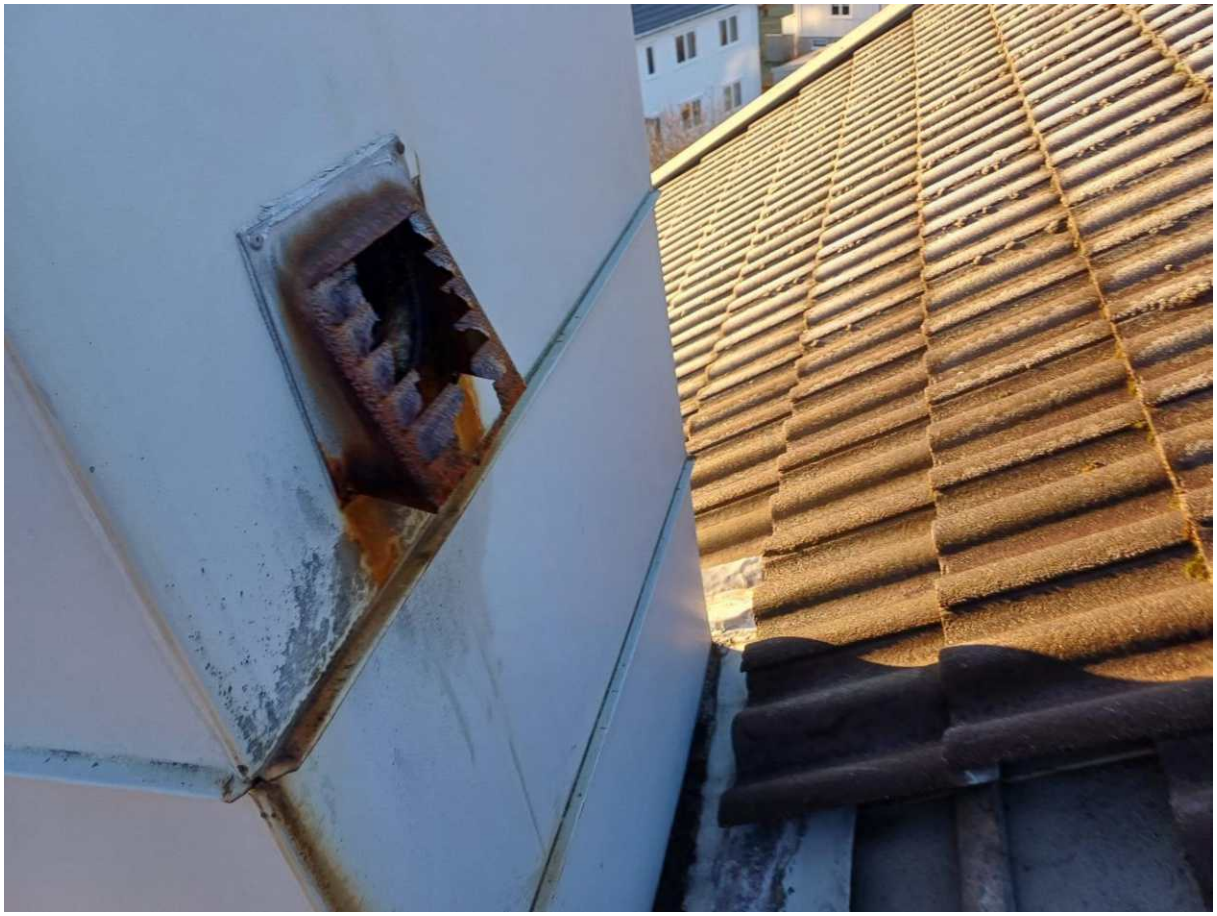
Figur 4: Over luftelyre. Ingen tegn til lekasje.
