PRIVATMEGLEREN

BJØRN BONDES VEI 151

Tilstandsrapport

Rapport utført av PrivatMegleren Frontline den 20.09.2025

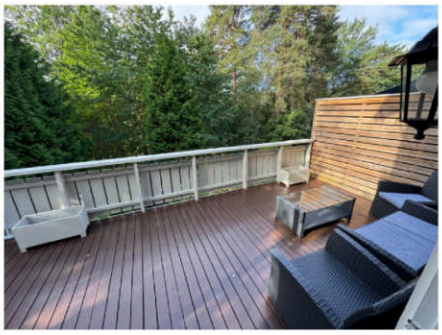
Veranda av tre, rekkverk av tre 29m2. Plattingen ligger vendt mot sørvest. Rekkverk er for lavt.
Plattingen/gangvei har stedvis bord i dårlig stand.
Belegningsstein ligger uryddig.

Vurdering av avvik:
- Rekkverket er for lavt i forhold til dagens krav til rekkverkshøyder.
- Det er værslitt/oppsprukket trevirke/trepaneler.

Konsekvens/tiltak
- Det må foretas tiltak for å lukke avviket.
- Rekkverkshøyde må endres for å tilfredsstille krav på byggemeldingstidspunktet.

Kostnadsestimat: 10 000 - 50 000

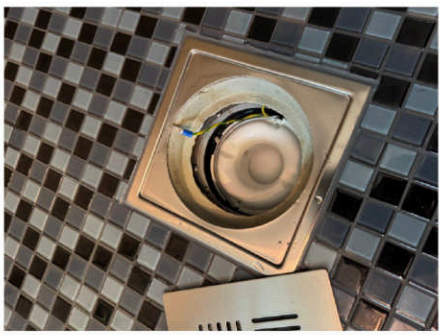
TG 1 Overflater Gulv

Flislagt gulv med varme.
Rommet har forskriftsmessig fall til sluk 1-100 og rett høydeforskjell i mellom gulv ved dør og topp sluk rist 2,5cm.

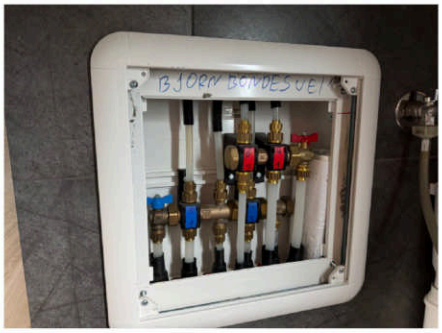
TG 1 Vannledninger

Innvendige vannledninger er av plast (rør i rør). Det er besiktiget i rørskap.

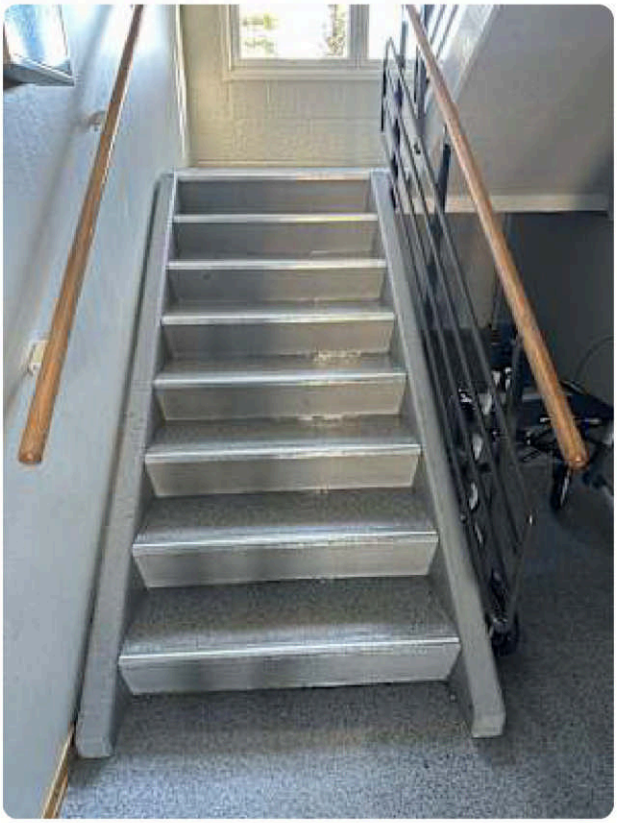
Trapper og repos

Innvendige trapper og repos er prefabrikkerte betongelementer. Trappene er utført som 180 grader repostrapp i type terrazzo utførelse i inntrinn og repos. Opptrinn og underside trapp er malt. Sklisikring på alle trappenesene. Nytt belegg ble lagt i 2018 og trappene er i god stand. Ingen tiltak er nødvendig.

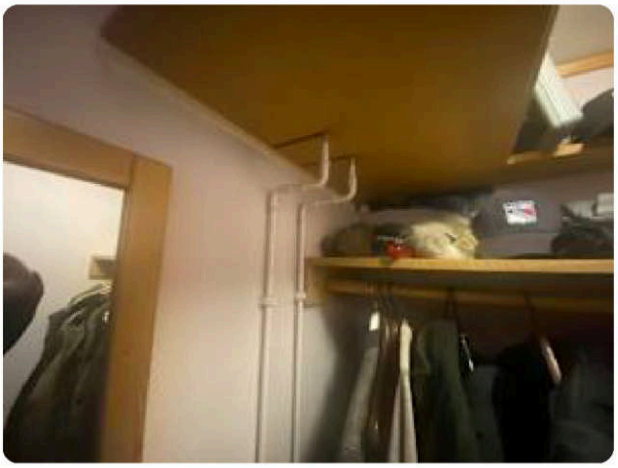
Det leveres felles varme via fjernvarme, via sprederanlegg til radiatorer i leiligheter og i felles areal. Det meldes om at stålrørene til radiatorene er porøse, som gir utfordringer i form av lekkasjer. Sprederanlegg er antagelig fra byggeår, og disse har normal brukstid på ca 75 år. Tatt utfordringer med tanke på lekkasjer i betraktning, bør borettslaget vurdere en utskifting av rørene. Termostater på radiatorer skiftes ut fortløpende, etter hvert som de har passert 10 år.

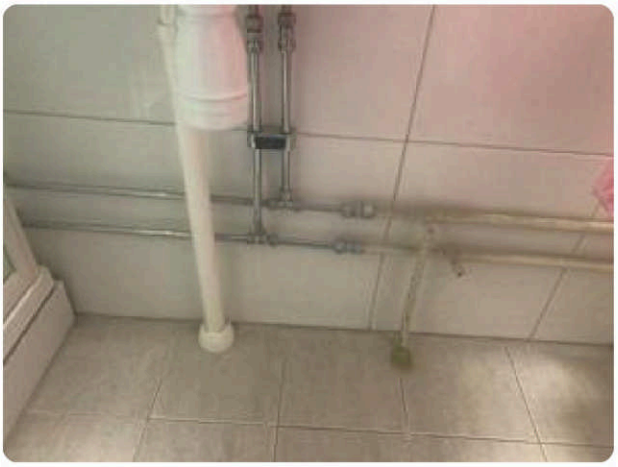
Vann- og avløpsrør og takvannsnedløp inne i bygninger

Alle vann og avløpsrør antas å være fra byggeår, med mulig lokale utskiftinger ifm. lekkasjer/oppussing. Det ble under spyling av avløpsrør i 2022 oppdaget at det er borret et stort antall skruer i nær samtlige vertikale avløpsrør (stamrør) i baderomsvegger. Skruene vil over tid korrodere og utløse lekkasjer. På bakgrunn av dette, anbefales det sterkt at det foretas en fullstendig våtromsrehabilitering i kommende periode.
