TROSVIKTOPPEN 24

Tilstandsrapport

Rapport utført av PrivatMegleren Fredrikstad den 24.09.2025

Trosviktoppen 24, 1614 FREDRIKSTAD

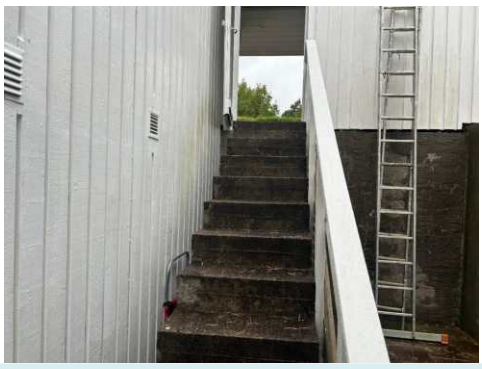
TG 2 Utvendige trapper

Utvendig betong trapp.

Vurdering av avvik:
• Det er avvik:
