GUTTORM JARLS VEI 11

Tilstandsrapport

Enebolig
Guttorm Jarls vei 11 , 3221 SANDEFJORD
SANDEFJORD kommune
gnr. 14, bnr. 86

Befaringsdato: 28.08.2025 **Rapportdato:** 29.08.2025 **Oppdragsnr.:** 21609-1549 **Referansenummer:** OJ6521

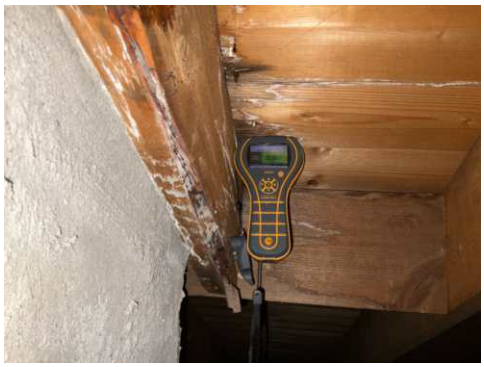
Punktet må sees i sammenheng med Taktekking

Takkonstruksjonen har sperrekonstruksjon.

Vurdering av avvik:
• Det er begrenset/dårlig ventilering av takkonstruksjonen.
• Det er påvist fuktskjolder/skader i takkonstruksjonen.

Konsekvens/tiltak
• Andre tiltak:
• Lufting/ventilering bør forbedres.
