Tilstandsrapport

Humleveien 27, 1423 SKI

Befaringsdato: 13.08.2025 **Rapportdato:** 19.09.2025 **Oppdragsnr.:** 22396-1907 **Referansenummer:** YM1387

Autorisert foretak: Stavern Taksering AS **Sertifisert Takstingeniør:** Rune Larsen

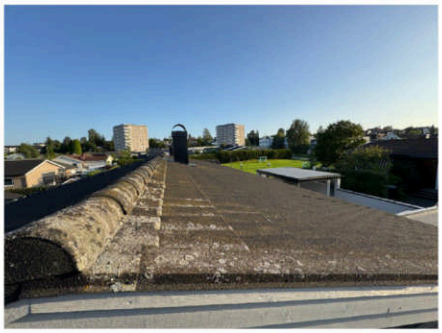
TG 2 Taktekking

Vurdering av avvik:
• Mer enn halvparten av forventet brukstid er passert på taktekkingen.

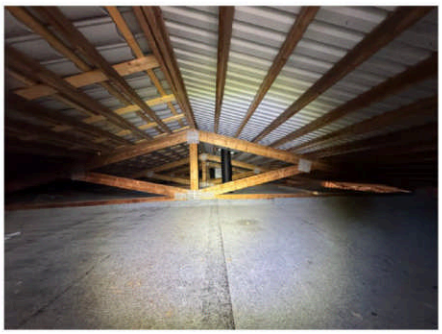
TG 2 Takkonstruksjon/Loft

W-takstoler fra byggeåret, tekket med metallplater montert på lekter. Taket er bygget på toppen av originalt flatt tak.
TG2 på grunn av alder, manglende inspeksjons muligheter av originalt tak med innfelte spotlighter og forskjell på isolasjon og tetthet opp mot dagens krav.

Vurdering av avvik:
• Det er påvist andre avvik:

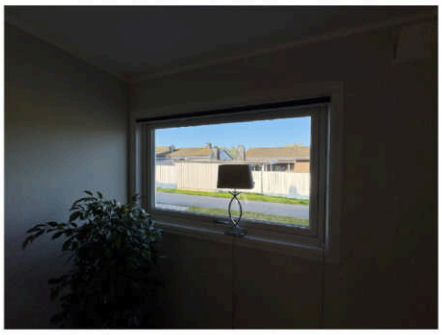
TG 1 Vinduer

Toppsving og fastkarm vinduer. Malte karmer av tre med isolerglass. Innvendig og utvendig er vinduer malt.

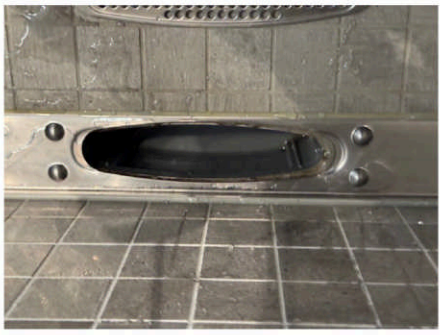
ETASJE > BAD 2

Flislagt gulv med varme.
Badet har fall til sluk 1-100 i dusj og flatt med oppkant i resten av badet eller høydeforskjell i mellom gulv ved dør og topp sluk rist 2,5cm.
Ved en vannlekkasje kan vannet renne ut av rommet.
Da det er registrert flatt gulv kan det på grunn av toleranse klasse for ferdig flislagt flate og standardens krav til overflater og produksjon av fliser stedvis forekomme mot fall.
På befaringsdagen var det ikke oppkant ved dør. Eier har utbedret dette etter befaring, utbedring har ikke blitt kontrollert av takstmann og det anbefales å undersøke utbedring med fagmann.

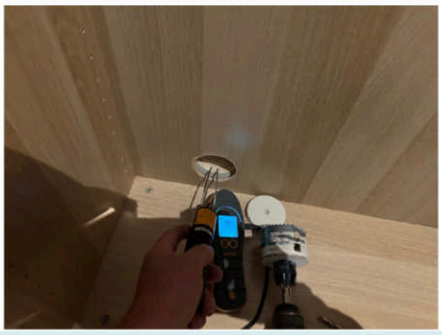
Hulltaking er foretatt uten å påvise unormale forhold. Hulltaking er foretatt ved/i vegg mellom bad og garderobe. Fuktkvotemåling (vekt%) i konstruksjonen ble målt til 0.
Måling i denne veggen utelukker ikke at det kan være fuktig i andre vegger eller gulv rundt våtrommet.
