Tilstandsrapport

Holbergs gate 3 B, 3717 SKIEN

Befaringsdato: 11.09.2025 **Rapportdato:** 23.09.2025 **Oppdragsnr.:** 18885-2821 **Referansenummer:** QA3166

Autorisert foretak: Telemark Takst og Byggvurdering AS **Sertifisert Takstingeniør:** Jan T. Eriksrød

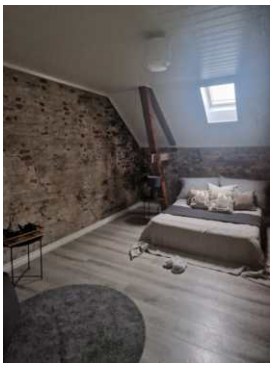
Vurdering av avvik:
• Karmene i vinduer er slitte og det er sprekker i trevirket.

Konsekvens/tiltak
• Det må påregnes noe vedlikehold og at enkelte vinduer må skiftes ut.
