Tilstandsrapport

Boligbygg med flere boenheter

Aksveien 8A , 1890 RAKKESTAD

Befaringsdato: 17.11.2025 **Rapportdato:** 25.11.2025 **Oppdragsnr.:** 13700-1043 **Referansenummer:** FJ5240

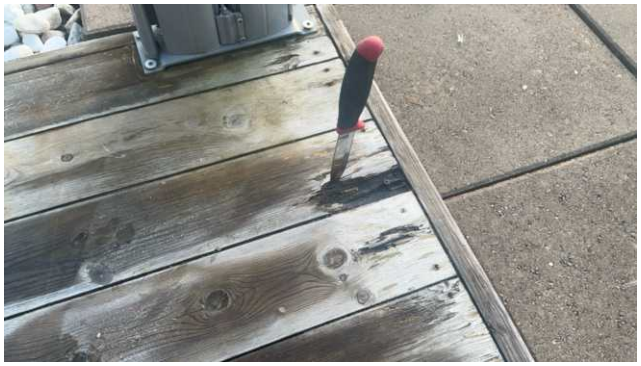
TG 2 Balkonger, terrasser og rom under balkonger

Det er platting på mark av trevirke med tilhørende terrassebord av tre.
Deler av platting er overbygget med tak av trebjelker med tilhørende plastplater, skjermvegg bestående av liggende spiler.
Overbygget er utført som egeninnsats av selger, jf. Egenerklæringsskjema.
Terrassen er målt til 23,6m²
Det er lagt heller på deler av uteoppholdsarealet, følgende er målt til 7m²
Adkomst fra Stue.

Vurdering av avvik:
• Det er påvist at dekke på terrassen har en del sprekker.
Det er påvist mindre skade på terrassebord.

Konsekvens/tiltak
• Andre tiltak:
Det må foretas lokal utbedring/utskiftning av terrassebord for å lukke avviket.
