TOFTES GATE 66A

Tilstandsrapport

Toftes gate 66A, 0552 OSLO

Befaringsdato: 09.10.2025 **Rapportdato:** 14.10.2025 **Oppdragsnr.:** 20084-3568 **Referansenummer:** QM9330

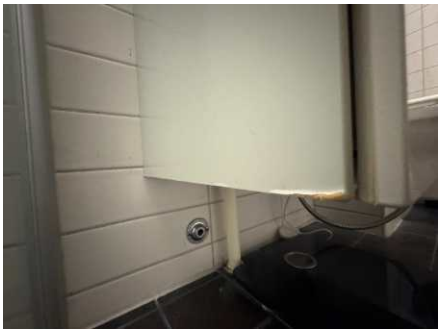
TG 2 Sanitærutstyr og innredning

Rommet er innredet med dusjhjørne, servant i innredning, opplegg for vaskemaskin og vegg hengt toalett. Det er vannskader på innredning. Åpne fuger på hjørne lister på plass bygget innredning er utbedret etter befaring i følge eier.

Vurdering av avvik:
• Det er påvist skader på innredning.
• Det er påvist andre avvik:

Det er registrert vannskader på innredningen.

Konsekvens/tiltak
• Lokal utbedring må utføres.
• Dersom avvik ikke utbedres er det fare for videre skadeutvikling.

Lokal utbedring av innredningen bør utføres for å hindre videre fuktskader og forringelse av materialene.
