Tilstandsrapport

Enebolig
Veumåsen 62 , 3133 DUKEN
FÆRDER kommune
gnr. 30, bnr. 241

Befaringsdato: 15.09.2025 **Rapportdato:** 16.09.2025 **Oppdragsnr.:** 21609-1565 **Referansenummer:** LX1783

Autorisert foretak: Holmane AS **Sertifisert Takstingeniør:** Stian Barth

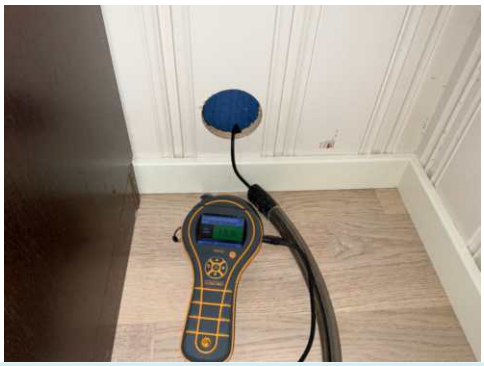
Aktuell byggeforskrift er byggeforskrifter fra før 1997. Dokumentasjon: ingen dokumentasjon.

Vurdering av avvik:
• Våtrommet må oppgraderes for å tåle normal bruk etter dagens krav.

Konsekvens/tiltak
• Våtrommet har behov for omfattende oppgraderinger. For å sikre en løsning som oppfyller gjeldende krav, bør tettesjikt, sluk og røropplegg oppgraderes og dokumenteres.
• Manglende oppgradering av våtrommet medfører høy risiko for at konstruksjonene ikke vil tåle vanlig bruk av vann eller lekkasjer. Dette kan føre til fuktskader på tilstøtende konstruksjoner.

Kostnadsestimat: 100 000 - 300 000
