Tilstandsrapport

Kjedehus

Tvervedveien 47B , 3153 TOLVSRØD

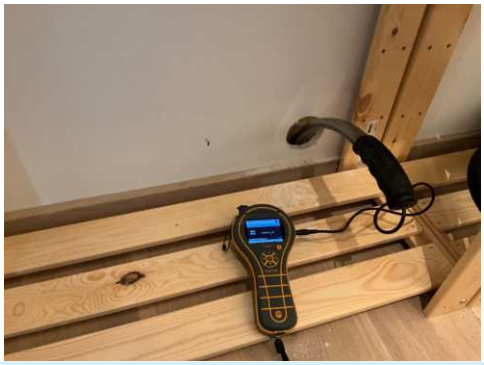
TG 2 Ventilasjon

Det er balansert ventilasjon.

Vurdering av avvik:
• Våtrommet mangler tilluftsventilering, f.eks. spalte/ventil ved dør.

Konsekvens/tiltak
• Det bør etableres tilfredsstillende tilluft til våtrom f.eks. luftespalte ved dør e.l.
