PRIVATMEGLEREN
BÆRUM

GAMLE GRAV VEI 9

Tilstandsrapport

Gamle Grav vei 9, 1357 BEKKESTUA

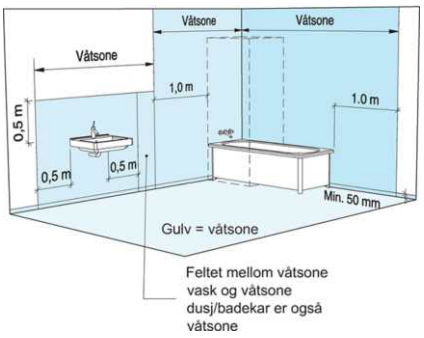
1. ETASJE > BAD

TG 2 Overflater vegger og himling

Veggene har fliser og taket er malt.

Vurdering av avvik:
• Det er påvist sprekker i fliser.
• Det er vindu/dør med ikke fuktbestandige materialer i våtsonen (ved vask, dusj, badekar, osv.), løsningen eller byggematerialet er uegnet.

Konsekvens/tiltak
• Uegnede materialer må fuktbeskyttes/utskiftes.
