PARKVEIEN 61

Meglers verdivurdering

Parkveien 61, 1580 RYGGE

Tilstandsrapport

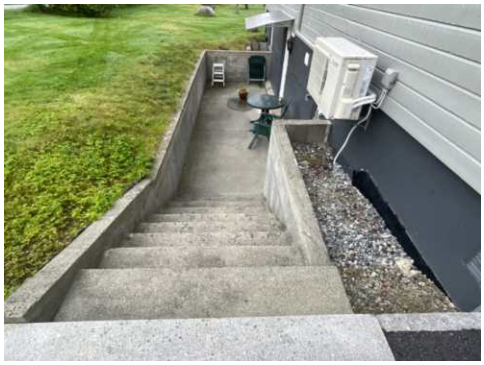
Trapp til kjeller.

TG 2 Utvendige trapper

Vurdering av avvik:
• Det er avvik:

Må monteres for å lukke avviket.

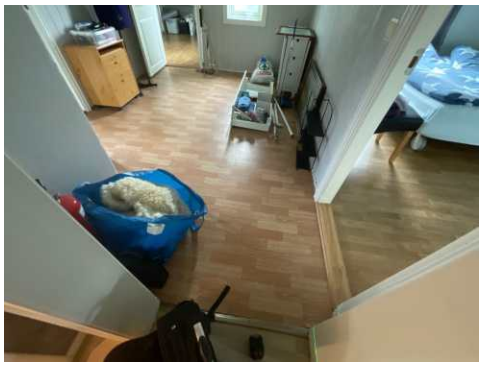
Vurdering av avvik:
• Det er målt høydeforskjell på mellom 15-30 mm gjennom hele rommet. Tilstandsgrad 2 gis med bakgrunn i standardens krav til godkjente måleavvik.

Avviket er målt i stue i 2. etasje.

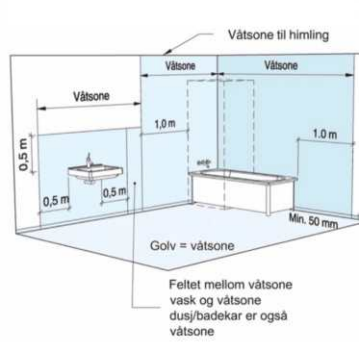
Vurdering av avvik:
• Det er vindu/dør med ikke fuktbestandige materialer i våtsonen (ved vask, dusj, badekar, osv.), løsningen eller byggematerialet er uegnet.

Vindu i våtsone.

Konsekvens/tiltak
• Andre tiltak:

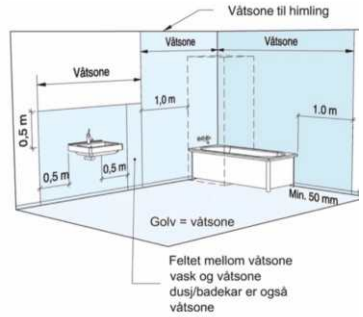
TG 2 Overflater vegger og himling

Flis på vegger og malt mdf panel i taket.

Vurdering av avvik:
• Det er vindu/dør med ikke fuktbestandige materialer i våtsonen (ved vask, dusj, badekar, osv.), løsningen eller byggematerialet er uegnet.

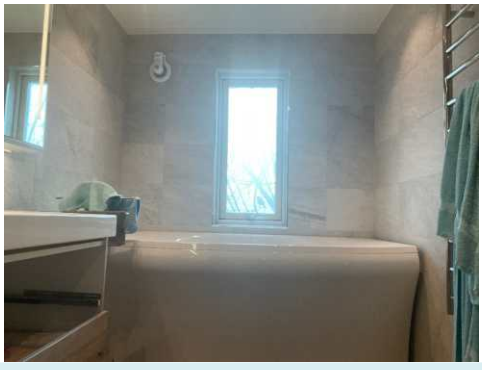
Vindu i våtsone.

Konsekvens/tiltak
• Andre tiltak:

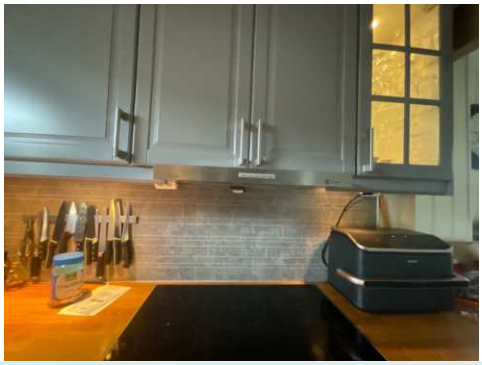
TG 1 Overflater og innredning

Kjøkkeninnredning i 1. etasje fra 2015.
Kjøkkenet har profilerte fronter og heltre benkeplate. Integrert komfyr, platetopp , mikrobølgeovn og oppvaskmaskin, frittstående kjøl/fryseskap og fryseskap.

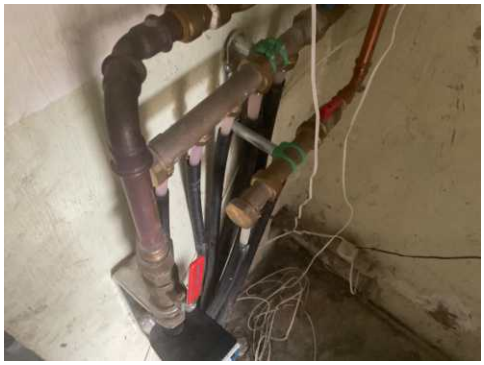
TG 1 Vannledninger

Vannrør av pex (rør-i-rør) og flexislange.
