PRIVATMEGLEREN
ARENDAL

KJØPMANNSVEIEN 5

Tilstandsrapport

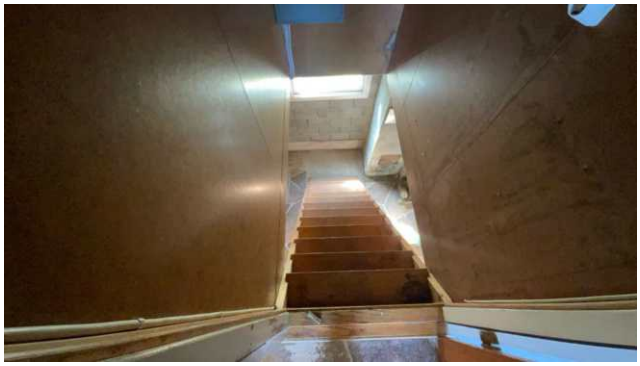
TG 3 Innvendige trapper

Tretrapp.
Utført enkel visuell undersøkelse av rekkverkshøyde, lysåpninger og gange i trappetrinn for stabilitet.

Vurdering av avvik:
• Åpninger mellom trinn i innvendig trapp er større enn dagens forskriftskrav.
• Det er ikke montert rekkverk.
• Det mangler håndløper på vegg i trappeløpet.

Konsekvens/tiltak
• Åpninger er såpass store at det ut ifra sikkerhetsmessige forhold anbefales å lage mindre åpninger.
• Håndløper må monteres på vegg for å tilfredsstille krav på byggetidspunktet.
• Rekkverk må monteres for å lukke avviket.

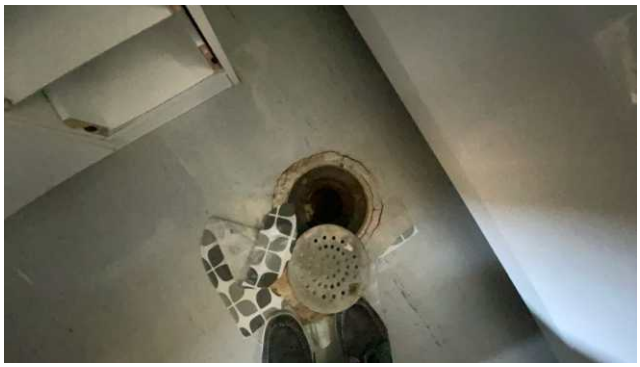
Vurdering av avvik:
• Våtrommet må oppgraderes for å tåle normal bruk etter dagens krav.

Manglende våtsoner på vegger.
Skader i gulv rundt sluk.
Eldre teknisk anlegg, eldre soilsluk

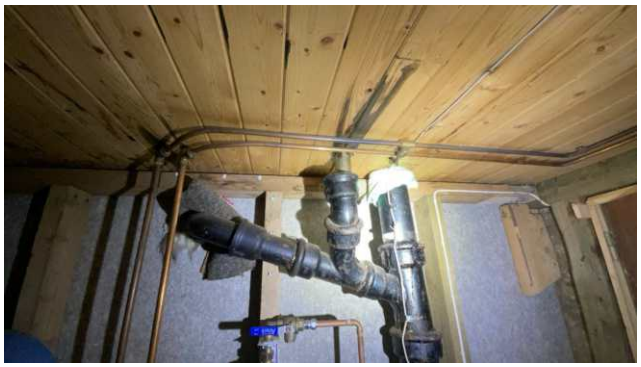
TG 2 Avløpsrør

Avløpsrør av støpejern.

Vurdering av avvik:
• Mer enn halvparten av forventet brukstid er passert på innvendige avløpsledninger.

Konsekvens/tiltak
• I forbindelse med oppgradering av våtrom vil det være naturlig med utskiftning av rør.
• Eldre avløpsrør har blant annet større sannsynlighet for lekkasjer, noe som kan føre til omfattende og kostbare vannskader i boliger.
