PRIVATMEGLEREN

ELVESTADVEIEN 843

Tilstandsrapport

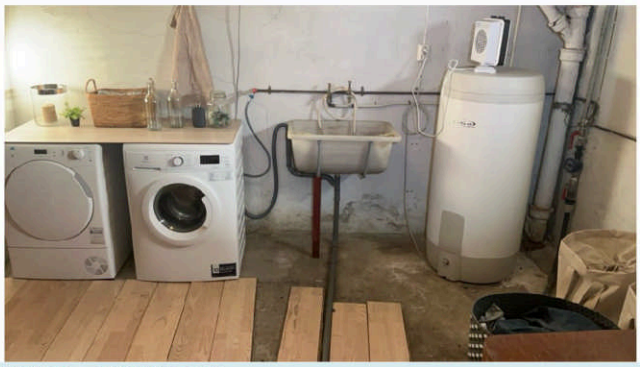
Rom i kjeller innredet som vaskerom fra byggeåret, rommet har overflater av betong på gulv, overflatebehandlet mur/puss på vegg og overflatebehandlet betong i himling.
Det er opplegg for vaskemaskin, tørketrommel og servant på vegg.
Varmtvannsbereder står plassert i rommet.

Vurdering av avvik:
• Våtrommet må oppgraderes for å tåle normal bruk etter dagens krav.

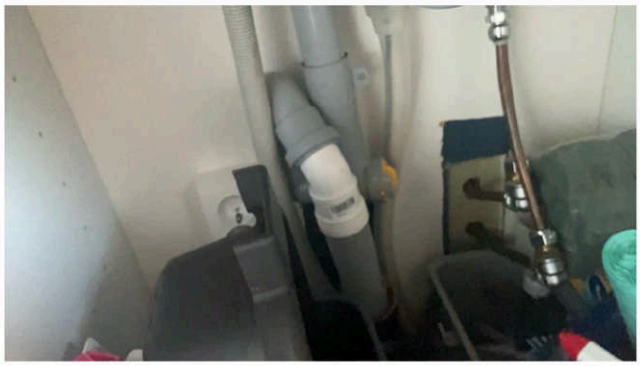
Vurdering av avvik:
• Det er avvik:

Det er brukt alternativ sokkel under skap, sokkel til oppvaskmaskin er løs

Sokkler må festes for å lukke avviket.

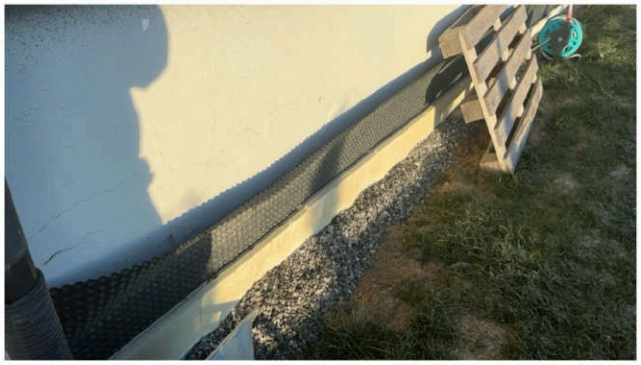
• Det er avvik:

Utvendig fuktsikring er ikke riktig avsluttet i overkant, mangler kantlist iht monterings anvisning.
Det er fremlagt bildedokumentasjon som viser utført fuktsikring og varme isolering. Varmeisoleringen er lagt på utsiden av fuktsikringen og strider med Byggforsk sin anbefaling til utvendig etterisolering og fuktsikring av yttervegger mot terreng, Jf. Byggforsk 523.111

Det må monteres kantlist for å lukke avviket.
Man risikerer begrenset effekt av etterisoleringen av yttervegger under terreng, som følge av at knasteplasten/fuktsikringen skaper et luftesjikt mellom isoleringen og eksisterende yttervegg.
