MUNINS VEG 9

Tilstandsrapport

EGENERKLÆRINGSSKJEMA

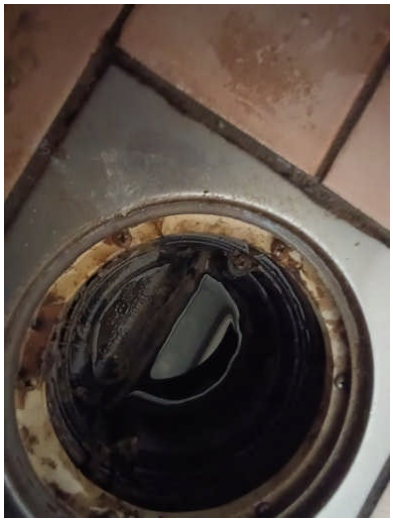
Membran, tettesjikt og sluk

Kommentar:
Det er etablert plastsluk i dusjsonen.

Kommentar:
TG 2 er gitt med bakgrunn i alder på fuktsikringen. Smøremembran har en naturlig aldringsprosess i form av kjemisk uttørking. Normal forventet levetid på smøremembran er 10-20 år. Ved å etablere dusjkabinett vil badet kunne vare i flere år enn den antatte gjenstående levetiden. Det anbefales å etablere tett dusjkabinett.

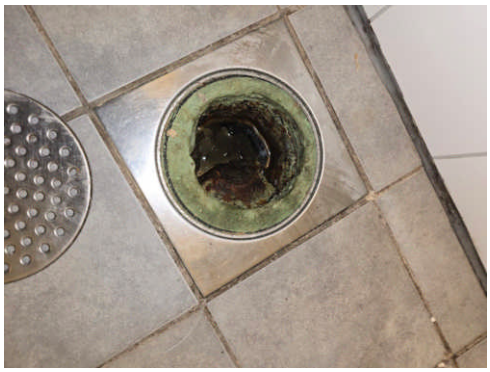
Bad utleiedel - Totalvurdering av membran, tettesjikt og sluk: Sluket er et soilsluk fra byggeåret. Sluk av denne typen og alder vil av flere årsaker kunne være årsak til skader. Blant annet at materialet i seg selv er usikkert på grunn av lang levetid. Eldre soilsluk kan isolert sett, under enkelte forhold, likevel fortsatt kunne fungere, men det er usikkerhetsmomenter en skal være oppmerksom på. Generelt er sluk eldre enn 40 år utsatt for materialskader. Våtrommet må totalrenoveres. Alle forhold med tettesjikt, våtsone, sluk m.m. må dokumenteres.

Kommentar:
Det er etablert et eldre sluk av soil/støpt.

Er det synlig mansjett/ våtrombelegg under klemring i sluk?
Nei
