BLOMSTERVEIEN 9

Meglers verdivurdering

Tilstandsrapport

Blomsterveien 9, 1636 GAMLE FREDRIKSTAD

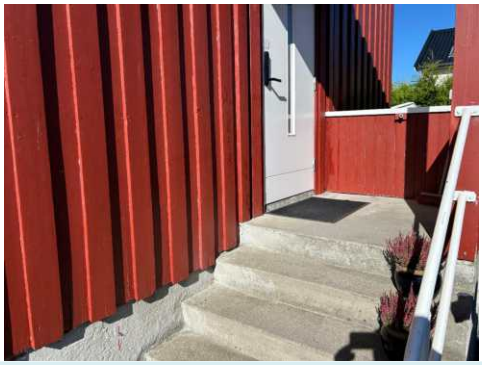
TG 3 Utvendige trapper

Utvendig tretrapp til terrasse.
Betongtrapp til inngang.

Vurdering av avvik:
• Det er ikke montert rekkverk.

Konsekvens/tiltak
• Rekkverk må monteres for å lukke avviket.
