GLEDERUDVEIEN 53
SNR. 5

Tilstandsrapport

Glederudveien HO202 53, 3517 HØNEFOSS

Befaringsdato: 15.09.2025 **Rapportdato:** 14.11.2025 **Oppdragsnr.:** 18022-120898 **Referansenummer:** RM1511

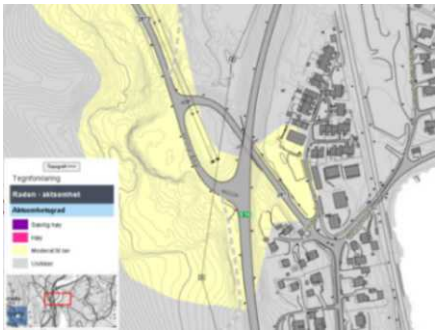
TG 2 Radon

Det er ikke foretatt radonmålinger og bygget er heller ikke utført med radonsperre.

Eiendommen ligger i et område som er merket grått på områdekart for radonforekomst. Grått er betegnet som usikker radonforekomst i dette området.

Vurdering av avvik:
• Det er ikke foretatt radonmålinger, og bygget er heller ikke utført med radonsperre.
