GLEDERUDVEIEN 53
(SNR. 6)

Tilstandsrapport

Glederudveien HO203 53, 3517 HØNEFOSS

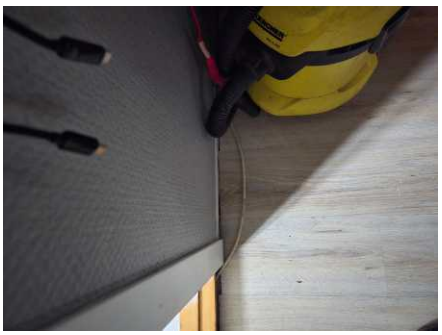
Vurdering av avvik:
• Det er avvik:

Det kan stedvis påregnes overflateavvik på innvendige overflater.
Laminatgulv glipper i skjøter og er ikke lagt etter monteringsanvisning.

Konsekvens/tiltak
• Tiltak:

Mindre avvik som stedvis hakk, sprekker og sår/merker må forventes i en brukt bolig og kommenteres ikke. Noe overflateoppussing må som regel påregnes ved kjøp av en brukt bolig.

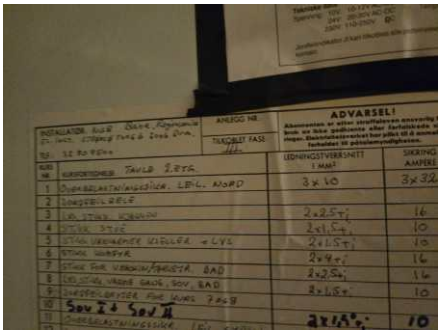
12. Foreta en helhetsvurdering av det elektriske anlegget, dets alder, allmenne tilstand og fare for liv og helse. Bør det elektriske anlegget ha en utvidet el-kontroll?
    Ja Det anbefales på generelt grunnlag at det utarbeides en egen el kontroll ved eierskifte.
    Anlegg er ikke kontrollert utover det at det fungerer ved stikk prøving av enkelte komponenter.

Takstmannen er ikke autorisert på El-anlegg. Kommentarer vedrørende dette punktet er basert på generell kunnskap. Det elektriske anlegget er ikke vurdert utover visuell besiktigelse i denne rapporten da dette krever spesiell kompetanse og autorisasjon. På generelt grunnlag anbefales det alltid en kontroll av en autorisert elektriker.

Kostnadsestimat er for kontroll av el-anlegg i aktuell bolig, lage nummeret innholdsfortegnelse og klamre/komplettere ledninger/koblingsbokser.

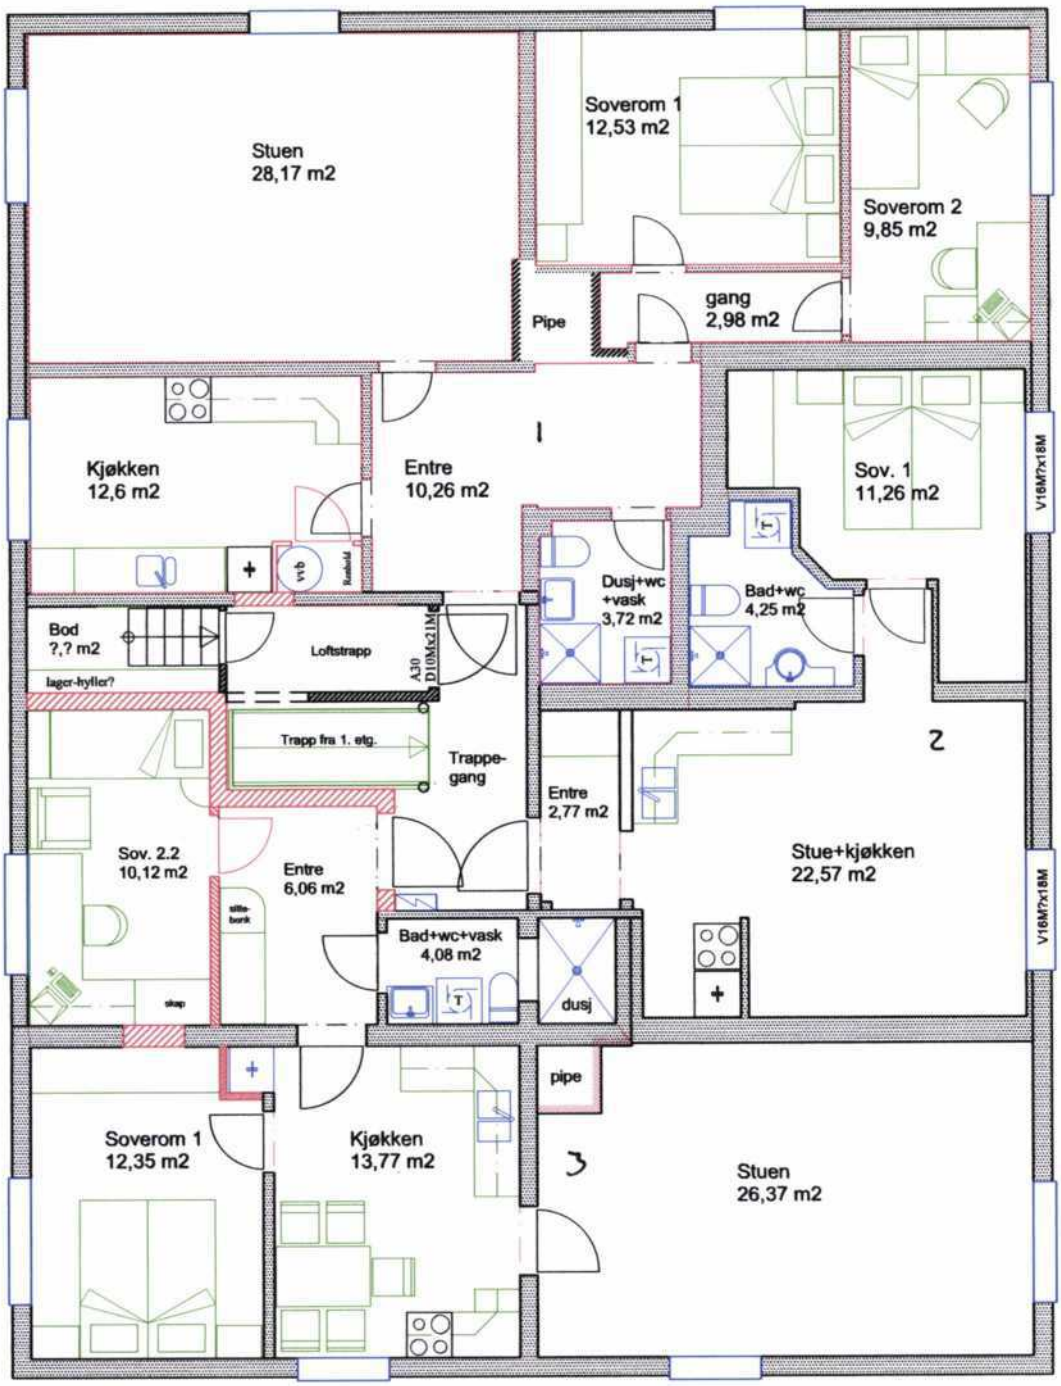
Det foreligger godkjente og byggemeldte tegninger, men det er avvik fra disse.
Kommentar: Mottatte byggemeldte tegninger er datert 14.02.2005

Det er avvik på rominndeling i leiligheten fra byggemeldte tegninger. På tegninger er det tegnet inn 2 stk soverom og stue. Planløsning avviker, stue er skilt av hvor det er etablert et soverom nr 3. Dette er gjort av leietager som bodde der under befaring.
Stue og soverom er begge hoveddeler av en bolig og trenger derfor ikke en bruksendring.
