GLEDERUDVEIEN 53
(SNR. 7)

Tilstandsrapport

Glederudveien HO201 53, 3517 HØNEFOSS

Befaringsdato: 15.09.2025 **Rapportdato:** 14.11.2025 **Oppdragsnr.:** 18022-120897 **Referansenummer:** SY8552

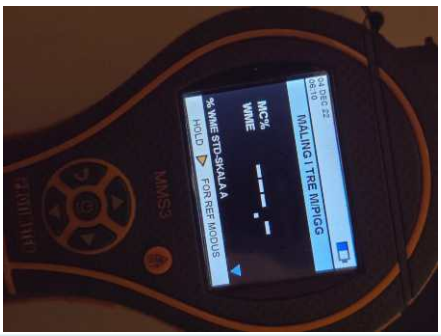
TG 0 Tilliggende konstruksjoner våtrom

Hulltaking er foretatt uten å påvise unormale forhold. Hulltaking er foretatt ved/i baderom bak toalett hvor det manglet flis bak vannledning.

Viktig og merke seg at selv om dette pkt får tg.0 så friskemelder ikke dette badet. Badet må likevel påregnes oppgradert/renovert.
