PRIVATMEGLEREN

ST.HANSVEIEN 8

Tilstandsrapport

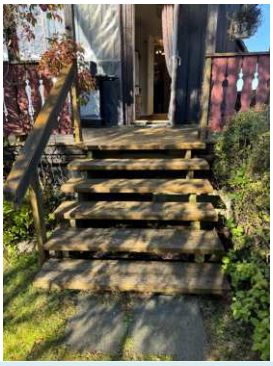
TG 3 Utvendige trapper

Utvendige trapper.

Vurdering av avvik:
• Det er ikke montert rekkverk.

Konsekvens/tiltak
• Rekkverk må monteres for å lukke avviket.
